Asbestinventarisatetest

Borsbeeksesteenweg 8, 2100 Antwerpen

Attestnummer : 20260522-000300.000

Uitgegeven op : 22.05.2026

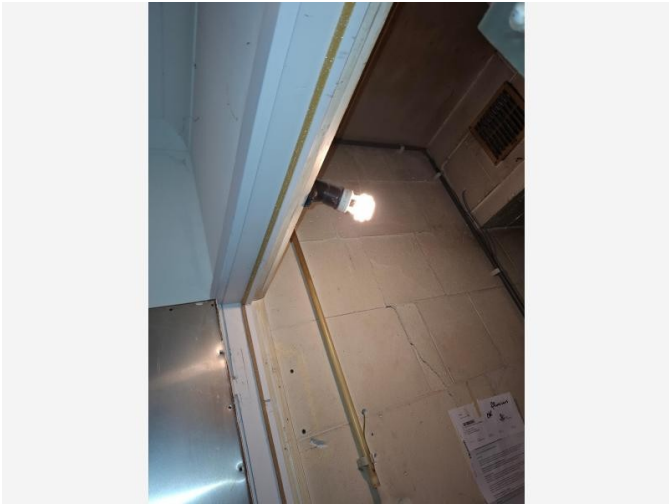
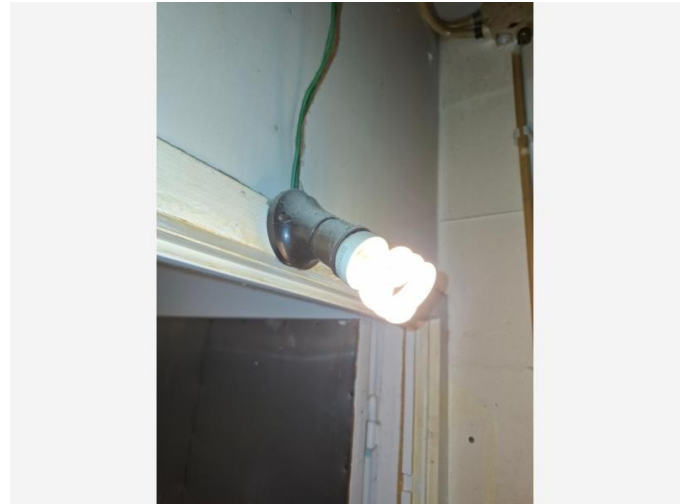
Het asbestmateriaal valt onder de mijlpaal van 2040.

Eindbeoordeling materiaalrisico	Laag materiaalrisico en/of verlaagde kans op vezelvrijgave
---------------------------------	--

Gebondenheid	Categorie 1: hechtgebonden in oorsprong
Asbestsoort (vezeltype)	Crocidoliet aanwezig
Asbestconcentratie	Laag (< 50%)
Afschermingsgraad van het gehele materiaal	Geheel of deels vrij aan de binnenlucht, maar geen contact met binnenluchtstromen
Toestand van het materiaal	Onbeschadigd, niet verweerd

Beschrijving	Bakeliet schakelaars/stopcontacten
Omgeving	Binnen
Primaire drager	Communicatie en elektrische infrastructuur en uitrusting
Asbestmateriaal	Plaat, paneel, tablet - Type Bakeliet
Bindmiddel van asbestmateriaal	Kunststof of -hars
Gebondenheid op basis van bindmiddel	Hecht
Hoeveelheid (oppervlakte - dikte - aantal)	• 0,10 m ² - 1,00 cm - 1 stuk
Totaal volume	0,001 m ³
Eenvoudig bereikbaar	Ja
Bevestigingswijze	• Geschroefd
Identificatiemethode	De asbestdeskundige beoordeelt het materiaal als asbestverdacht en dus asbesthoudend, en dit zonder monstername. Motivatie: De monstername brengt andere schade aan dan schade die inherent is aan de monstername.
Destructieve handeling voor identificatie	Nee
Opmerking	De hoeveelheid is een zo nauwkeurig mogelijke opmeting. Hieraan kunnen evenwel geen rechten worden ontleend. Monstername niet uitgevoerd wegens risico op beschadiging van een elektrisch component en mogelijke blootstelling aan spanning of storingen in de elektrische installatie.

- Zorg voor een veilig beheer. Vermijd het beschadigen van het asbestmateriaal. Controleer de toestand jaarlijks op wijzigingen.
- Voer bijkomende staalname(s) uit.

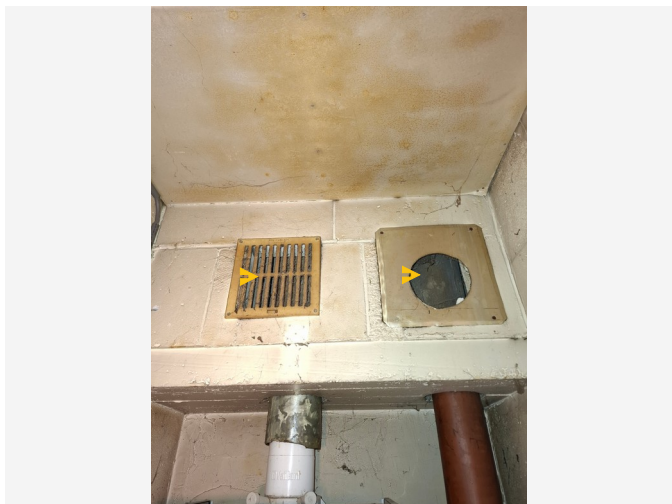
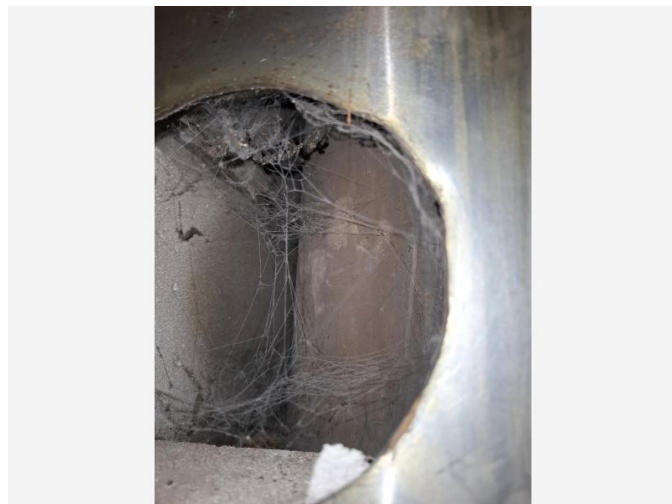
Het asbestmateriaal valt onder de mijlpaal van 2040.

Laag materiaalrisico en/of verlaagde kans op vezelvrijgave

Gebondenheid	Categorie 1: hechtgebonden in oorsprong
Asbestsoort (vezeltype)	Crocidoliet aanwezig
Asbestconcentratie	Laag (< 50%)
Afschermingsgraad van het gehele materiaal	Alleen randen, niet afgeschermd, maar geen contact met binnenluchtstromen
Toestand van het materiaal	Licht beschadigd, licht verweerd. Intacte calciumsilicaatplaat of materiaal met categorie 3-gebondenheid

Beschrijving	Cementbuizen
Omgeving	Grenst aan binnen- en buitenlucht
Primaire drager	Schacht-koker (technisch)
Asbestmateriaal	Buis, koker, leiding, pijp, doorvoer
Bindmiddel van asbestmateriaal	Cement
Gebondenheid op basis van bindmiddel	Hecht
Hoeveelheid (lengte - omtrek - dikte - aantal)	<ul style="list-style-type: none">• 2,00 m - 15,00 cm - 3,00 cm - 2 stuks
Totaal volume	0,018 m ³
Eenvoudig bereikbaar	Ja
Bevestigingswijze	<ul style="list-style-type: none">• Verlijmd, ingegoten, versmeerd
Identificatiemethode	<p>De asbestdeskundige beoordeelt het materiaal als asbestverdacht en dus asbesthoudend, en dit zonder monstername.</p> <p>Motivatie: Er is een onderzoeksbeperking die monstername verhindert.</p>
Destructieve handeling voor identificatie	Nee
Opmerking	De precieze lengte is onbekend. De cementbuizen lopen van de bovenkant van het eerste verdiep naar het dak.

- Zorg voor een veilig beheer. Vermijd het beschadigen van het asbestmateriaal. Controleer de toestand jaarlijks op wijzigingen.
- Voer bijkomende staalname(s) uit.

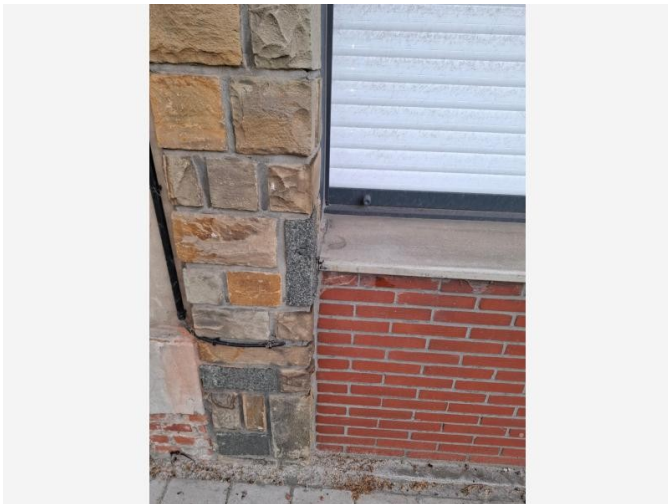
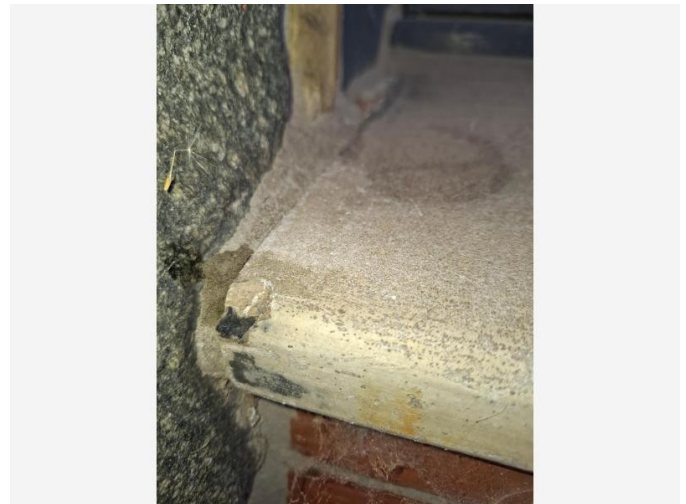
Het asbestmateriaal valt onder de mijlpaal van 2040.

Eindbeoordeling materiaalrisico	Laag materiaalrisico en/of verlaagde kans op vezelvrijgave
---------------------------------	--

Gebondenheid	Categorie 1: hechtgebonden in oorsprong
Asbestsoort (vezeltype)	Alleen chrysotiel aanwezig
Asbestconcentratie	Laag (< 50%)
Afschermingsgraad van het gehele materiaal	Geheel of deels vrij aan de buitenlucht, maar geen contact met binnenlucht
Toestand van het materiaal	Licht beschadigd, licht verweerd. Intacte calciumsilicaatplaat of materiaal met categorie 3-gebondenheid

#	Type	Referentie	Resultaat
3.1	Puntmonster	mm03: Tablet in AC	Chrysotiel

Beschrijving	Vensterbank in AC
Omgeving	Buiten
Primaire drager	Wandopening verticaal (raam, deur, ...)
Asbestmateriaal	Plaat, paneel, tablet - Generiek
Bindmiddel van asbestmateriaal	Cement
Gebondenheid op basis van bindmiddel	Hecht
Hoeveelheid (oppervlakte - dikte - aantal)	• 0,50 m ² - 4,00 cm - 2 stuks
Totaal volume	0,04 m ³
Eenvoudig bereikbaar	Ja
Bevestigingswijze	• Verlijmd, ingegoten, versmeerd
Identificatiemethode	Een monstername door de asbestdeskundige met laboanalyse door een asbestlabo.
Destructieve handeling voor identificatie	Nee
Opmerking	De hoeveelheid is een zo nauwkeurig mogelijke opmeting. Hieraan kunnen evenwel geen rechten worden ontleend.

- Zorg voor een veilig beheer. Vermijd het beschadigen van het asbestmateriaal. Controleer de toestand jaarlijks op wijzigingen.

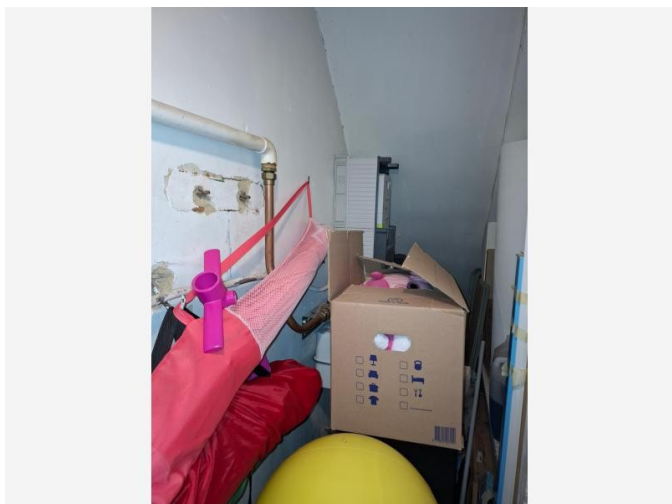
Permanente beperking

Reden: Hoogte minder dan 1,5 meter

Uitleg van de asbestdeskundige: Ruimtes met een hoogte lager dan 1,5 meter hoeven in het kader van een asbestattest voor verkoop of schenking niet onderzocht te worden. De kruipkelder is te betreden via de berging op het gelijkvloers.

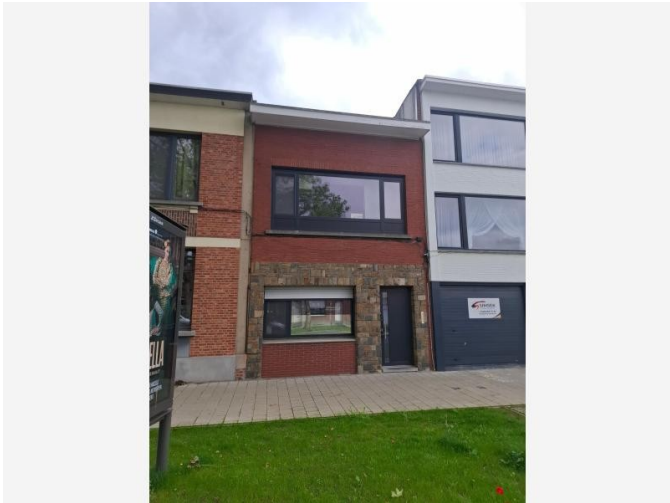
Tijdelijke beperking

Reden: Het te onderzoeken materiaal situeert zich hoger dan 3,50 m te rekenen vanaf een veilige ondergrond

Uitleg van de asbestdeskundige: In het kader van een asbestattest voor overdracht (verkoop, schenking), hoeven toepassingen die zich hoger dan 3,5m vanaf een veilige ondergrond situeren, niet onderzocht te worden.

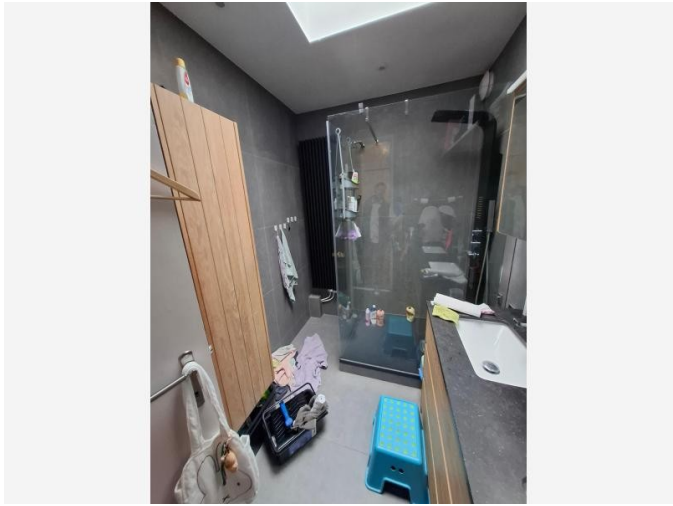
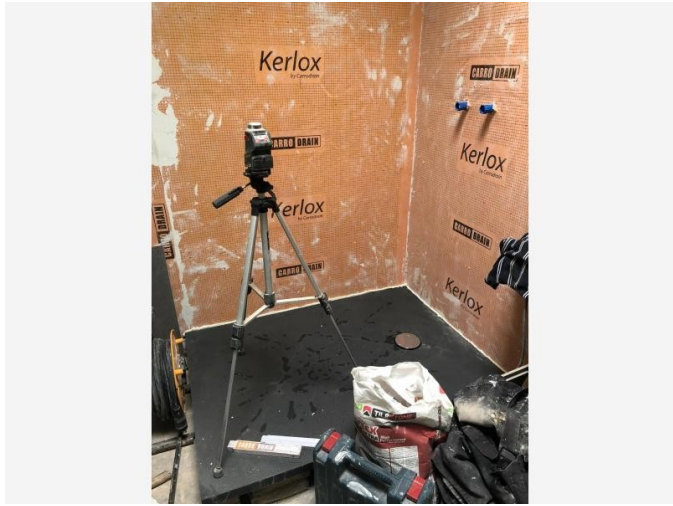
Op basis van foto's valt te concluderen dat veel delen in de woning volledig gerenoveerd werden.

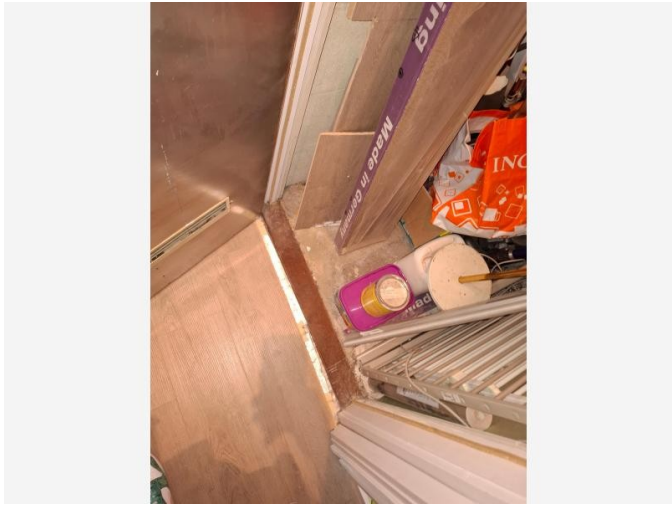
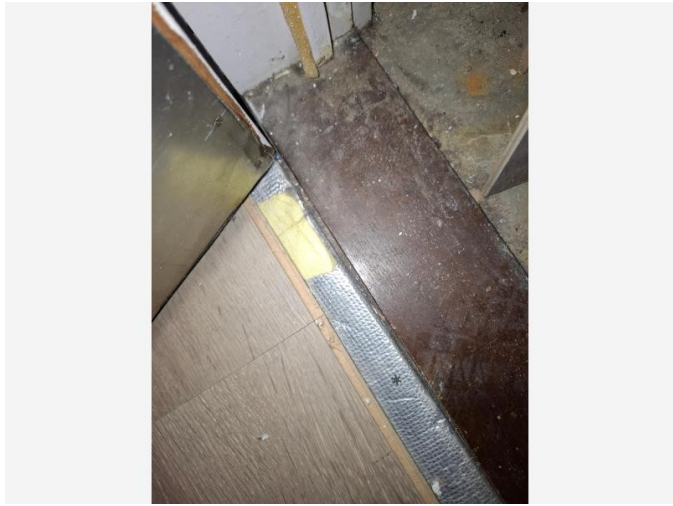
De vloeren bestaan uit parket en zijn niet verdacht. Onderliggend zijn er bij overgangen met dorpels ook geen verdachte lagen waarneembaar, echter valt deze conclusie niet door te trekken naar de rest van de woning.

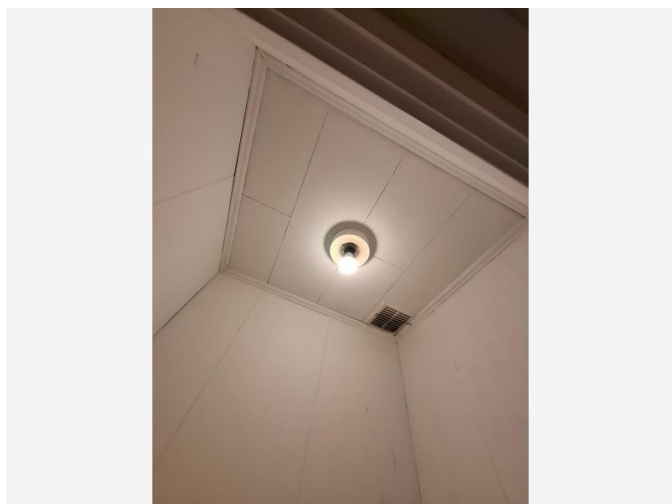
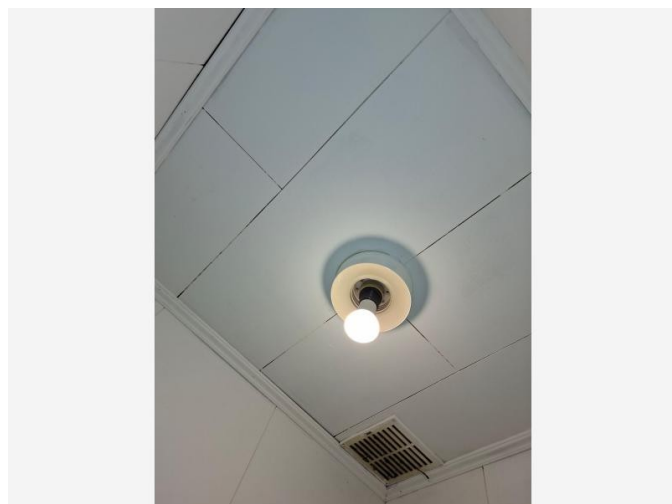
Fiche 8: Plafonds en muren bestaande uit voorzetpanelen

De muren en plafonds bestaan uit voorzetwanden die niet asbestverdacht zijn. Echter kunnen er geen uitspraken gedaan worden over achterliggende lagen en materialen.

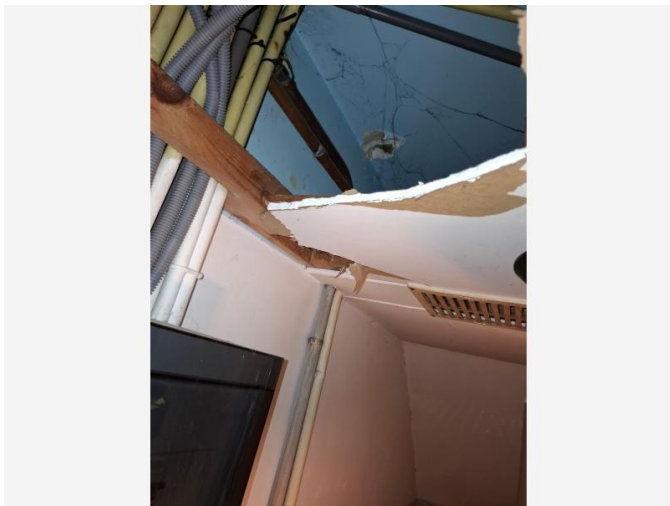
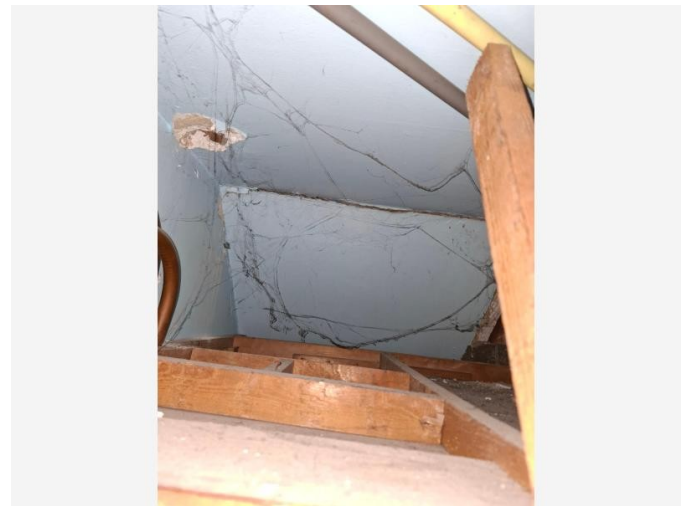
Fiche 9: Pleisterwerk plafonds

Geen asbest

#	Type	Referentie	Resultaat
9.1	Mengmonster	mm02	Geen asbest

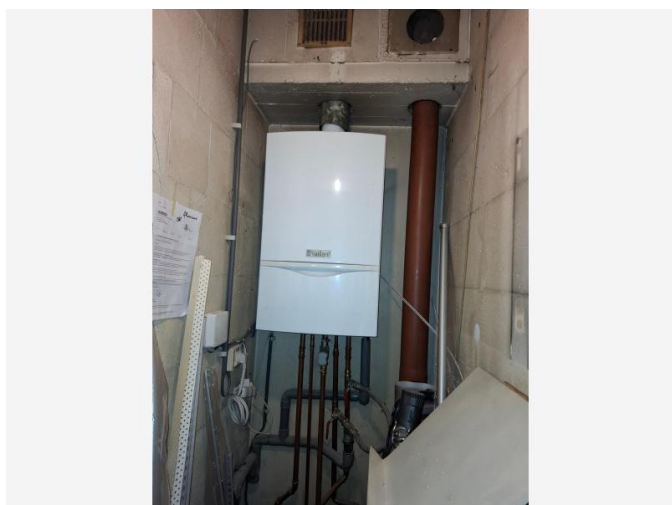
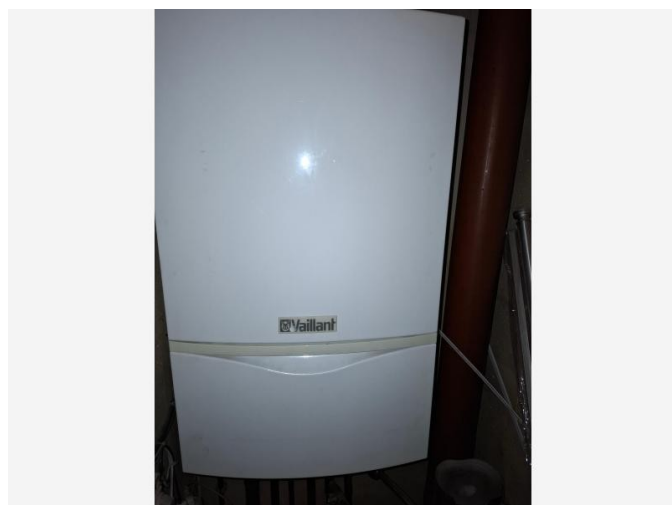
Beschrijving	Notitie	Terug te vinden op plannen
Fiche 11: CV-ketel (niet verdacht)	De CV-ketel (dichtingen, isolerend materiaal) is niet asbestverdacht.	Plan 1.1: Muren

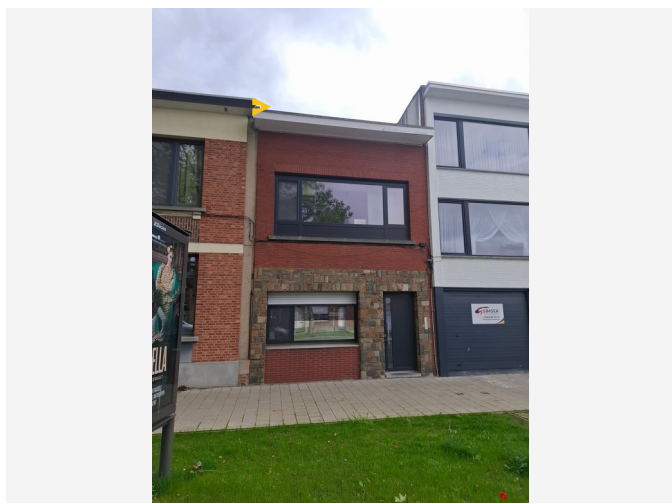
Beschrijving	Notitie	Terug te vinden op plannen
Fiche 12: Renovatie dak - Niet asbestverdacht	De roofing werd opnieuw aangebracht, facturen aanwezig.	-
