Asbestinventarisattest

Du Montstraat 85, 2100 Antwerpen
Gemeenschappelijke delen

Attestnummer : **20261102-000001.000**
Uitgegeven op : **02.11.2026**
Geldig tot : **02.11.2036**

Asbestveilig (maar niet asbestvrij)

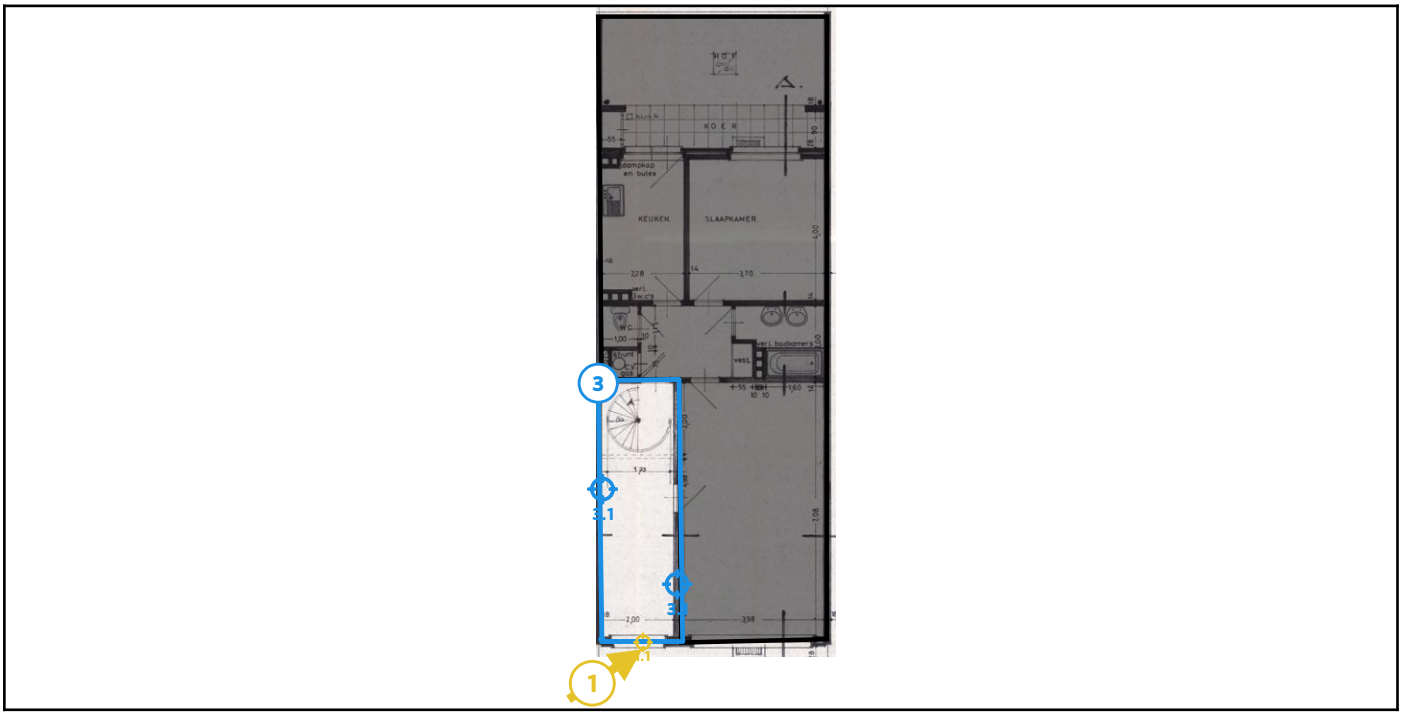
Plan 1.1: Gelijkvloers

Beschrijving	Type	Actie
1. Mastiek	Asbestmateriaal	Zorgvuldig beheren
1.1 Code: MM04	Puntmonster	-
3. Pleisterwerk wanden	Geen asbest	-
3.1 Code: MM02	Mengmonster	-

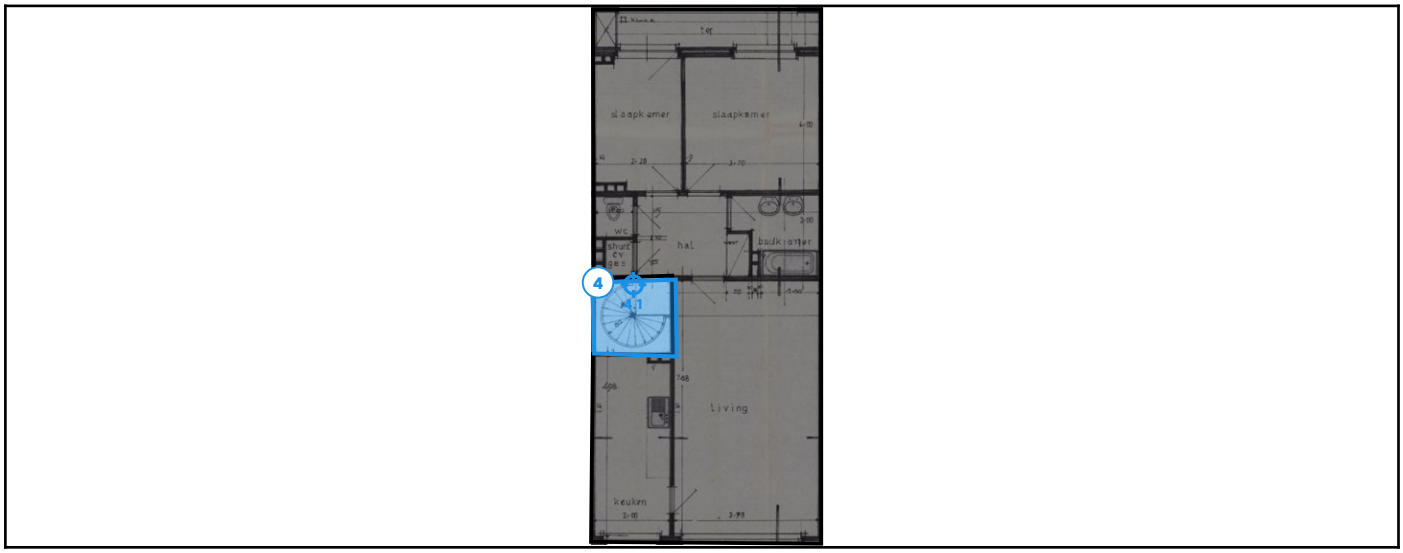
Legende van plan 1.3: Eerste verdieping

Beschrijving	Type	Actie
4. Pleisterwerk traphal (gemene delen)	Geen asbest	-
4.1 Code: MM01	Mengmonster	-

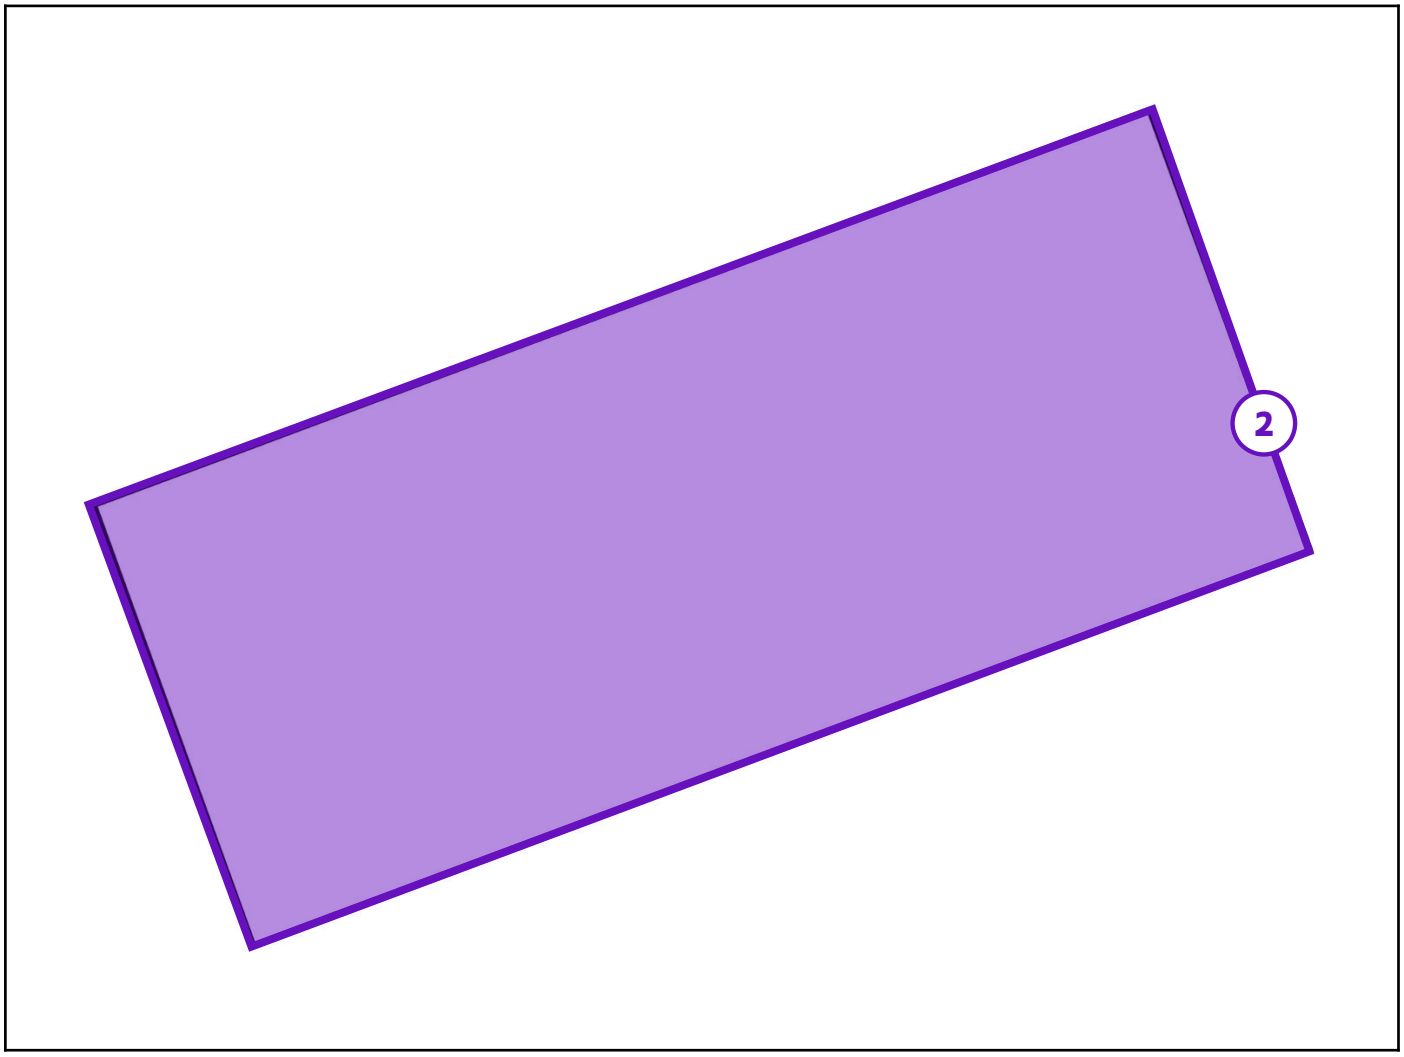
Plan 1.5: Hoofdgebouw plan

Beschrijving	Type	Actie
2. Dak (beperking)	Beperking	-

Reden: Het te onderzoeken materiaal situeert zich hoger dan 3,50 m te rekenen vanaf een veilige ondergrond

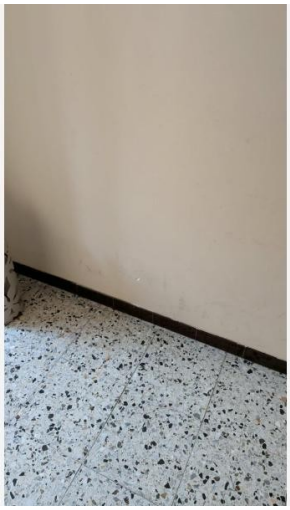
Fiche 3: Pleisterwerk wanden

Geen asbest

#	Type	Referentie	Resultaat
3.1	Mengmonster	MM02	Geen asbest

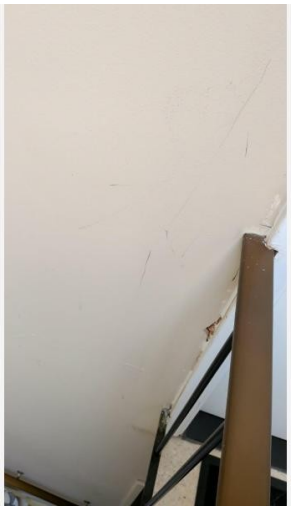
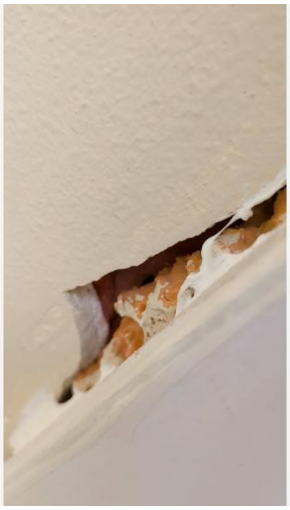
Fiche 4: Pleisterwerk traphal (gemene delen)

Geen asbest

#	Type	Referentie	Resultaat
4.1	Mengmonster	MM01	Geen asbest
