Asbestinventarisattest

Van Cortbeemdelei 261, 2100 Antwerpen

Attestnummer : **20261102-000325.000**
Uitgegeven op : **02.11.2026**
Geldig tot : **02.11.2036**

Niet-asbestveilig

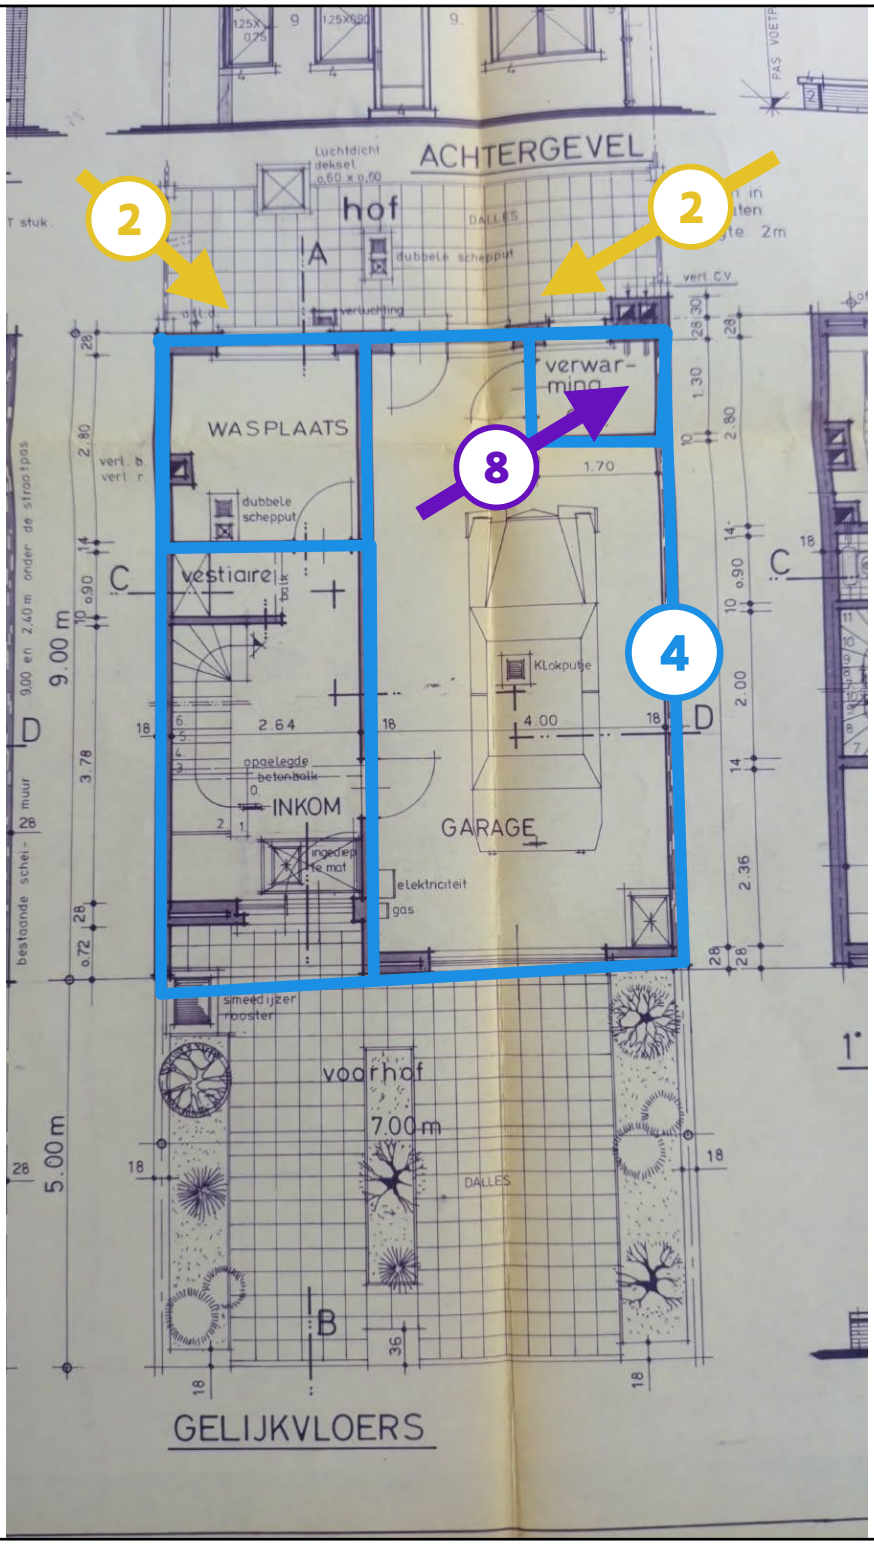
Plan 1.1: Gelijkvloers

Beschrijving	Type	Actie
2. Dorpels type massal	Asbestmateriaal	Zorgvuldig beheren

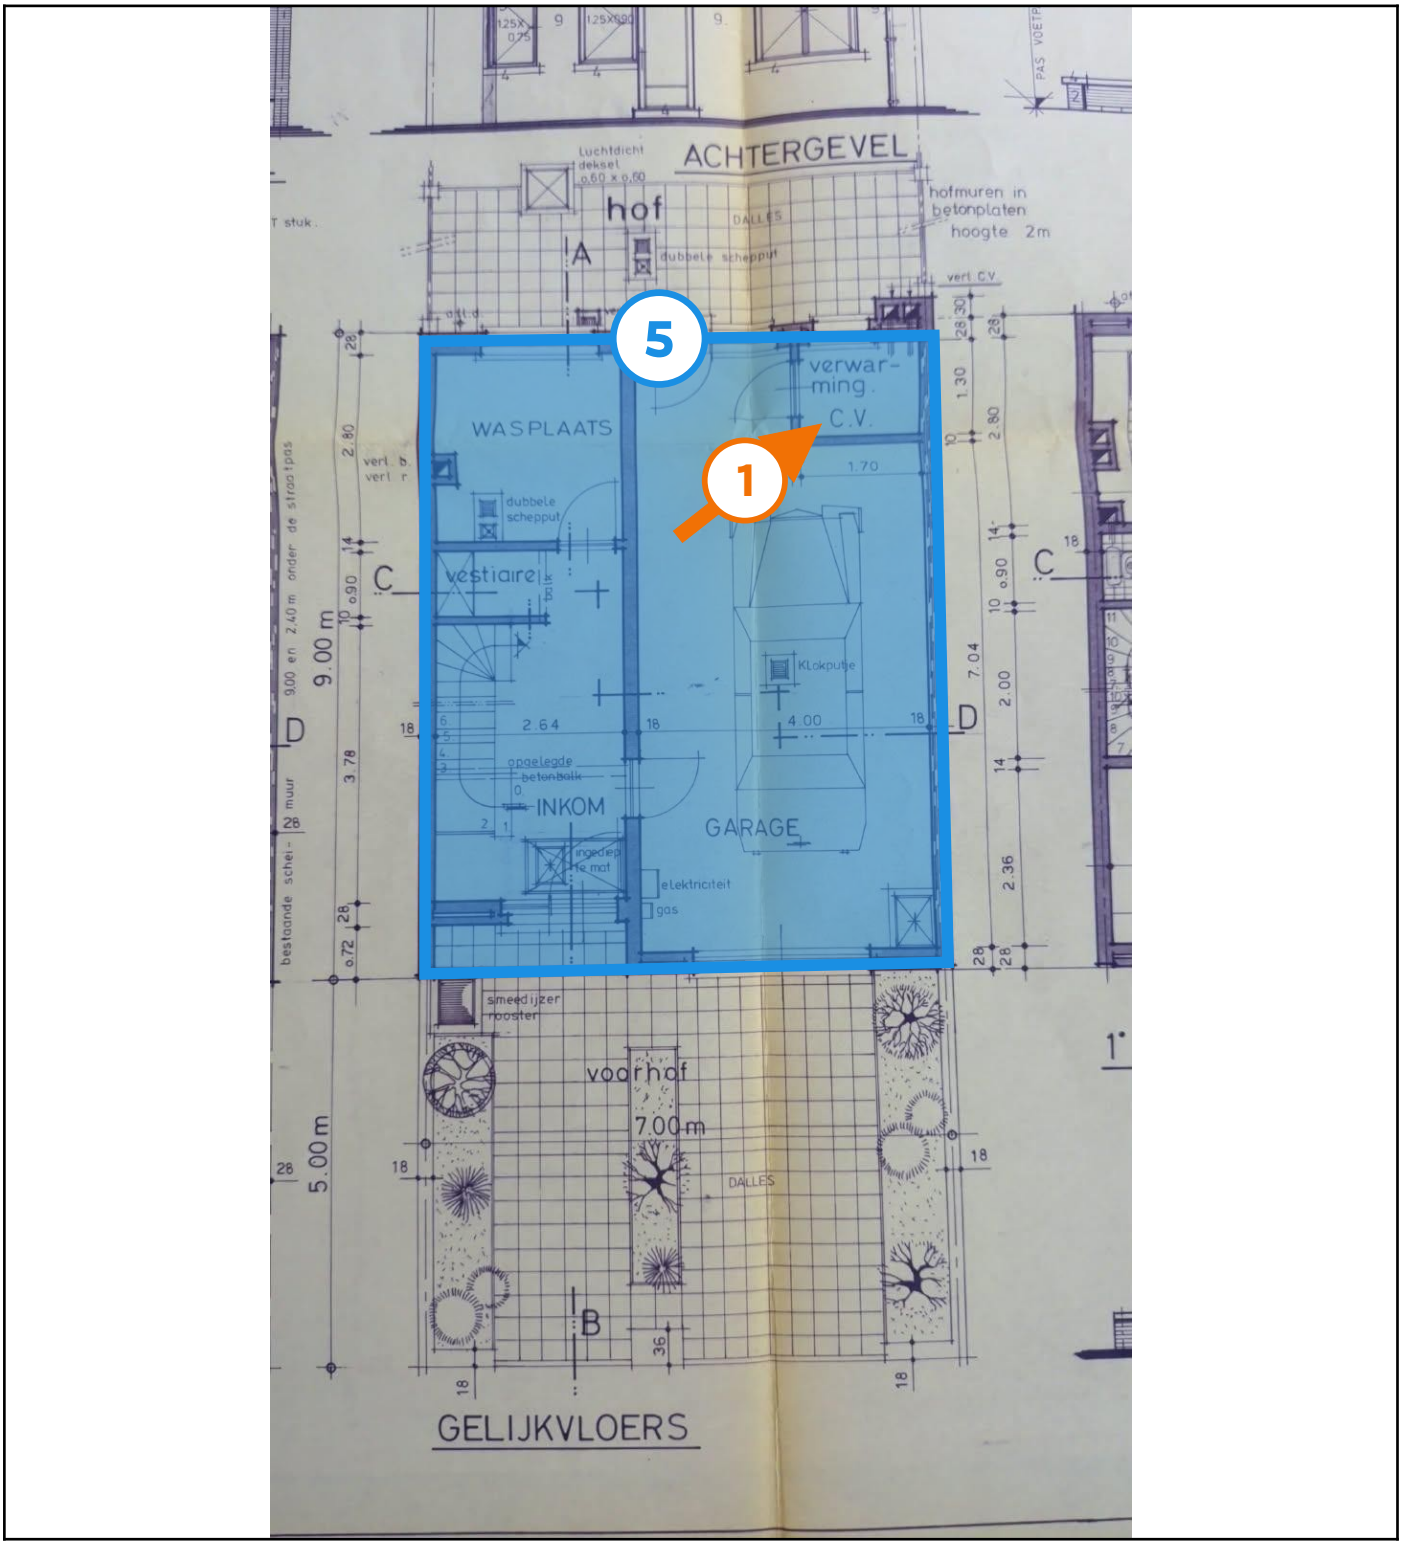
Plan 1.2: Gelijkvloers kopie

Beschrijving	Type	Actie
1. Bakeliet schakelaars/stopcontacten	Asbestmateriaal	Verwijderen

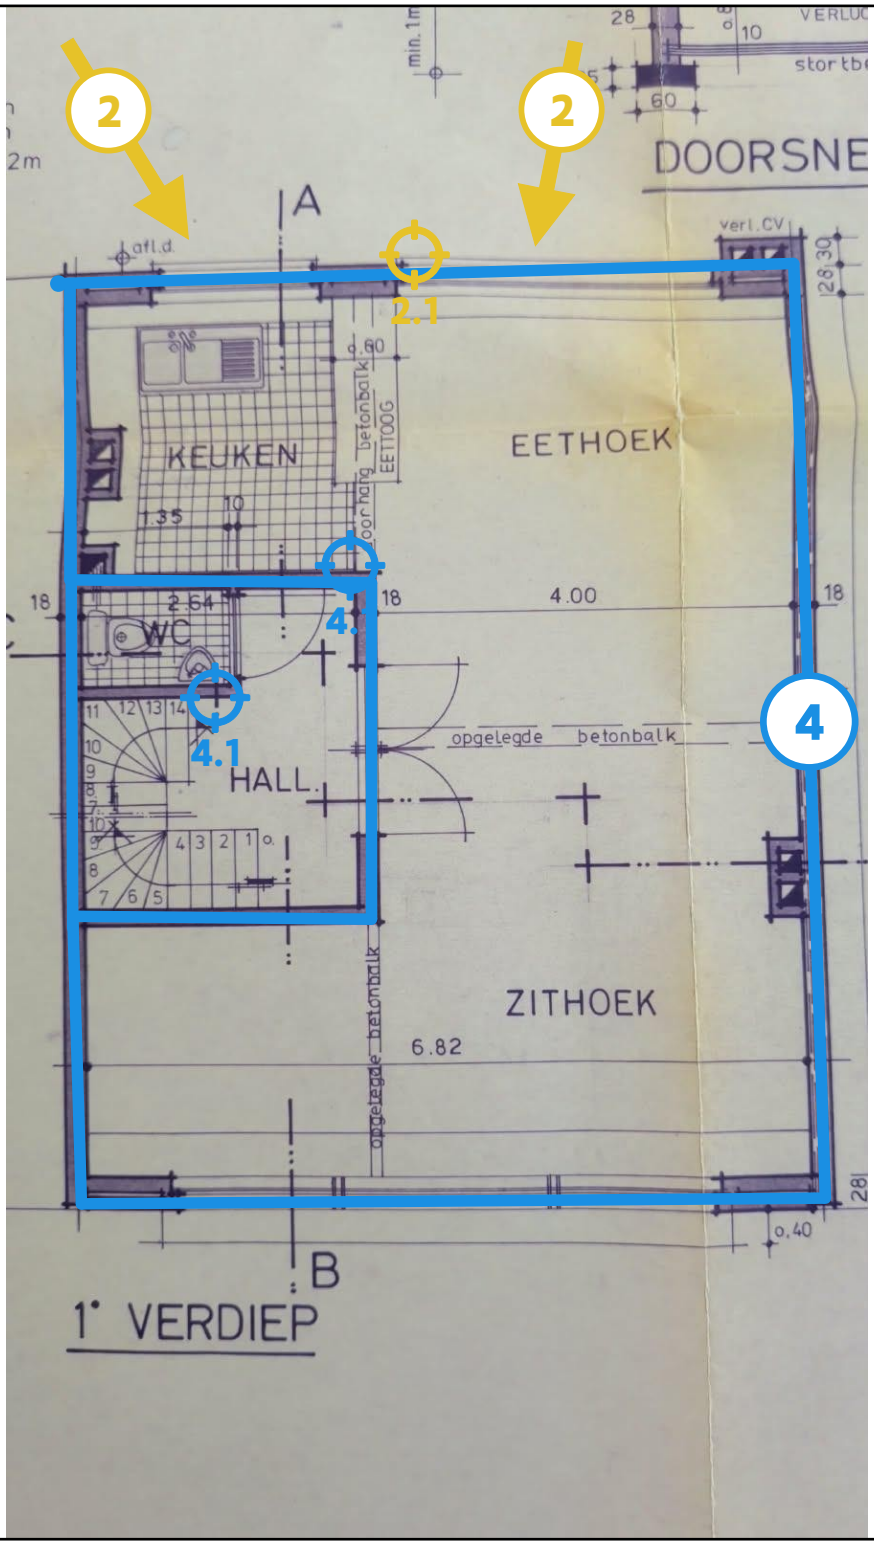
Plan 1.3: Eerste verdiep

Beschrijving	Type	Actie
2. Dorpels type massal	Asbestmateriaal	Zorgvuldig beheren

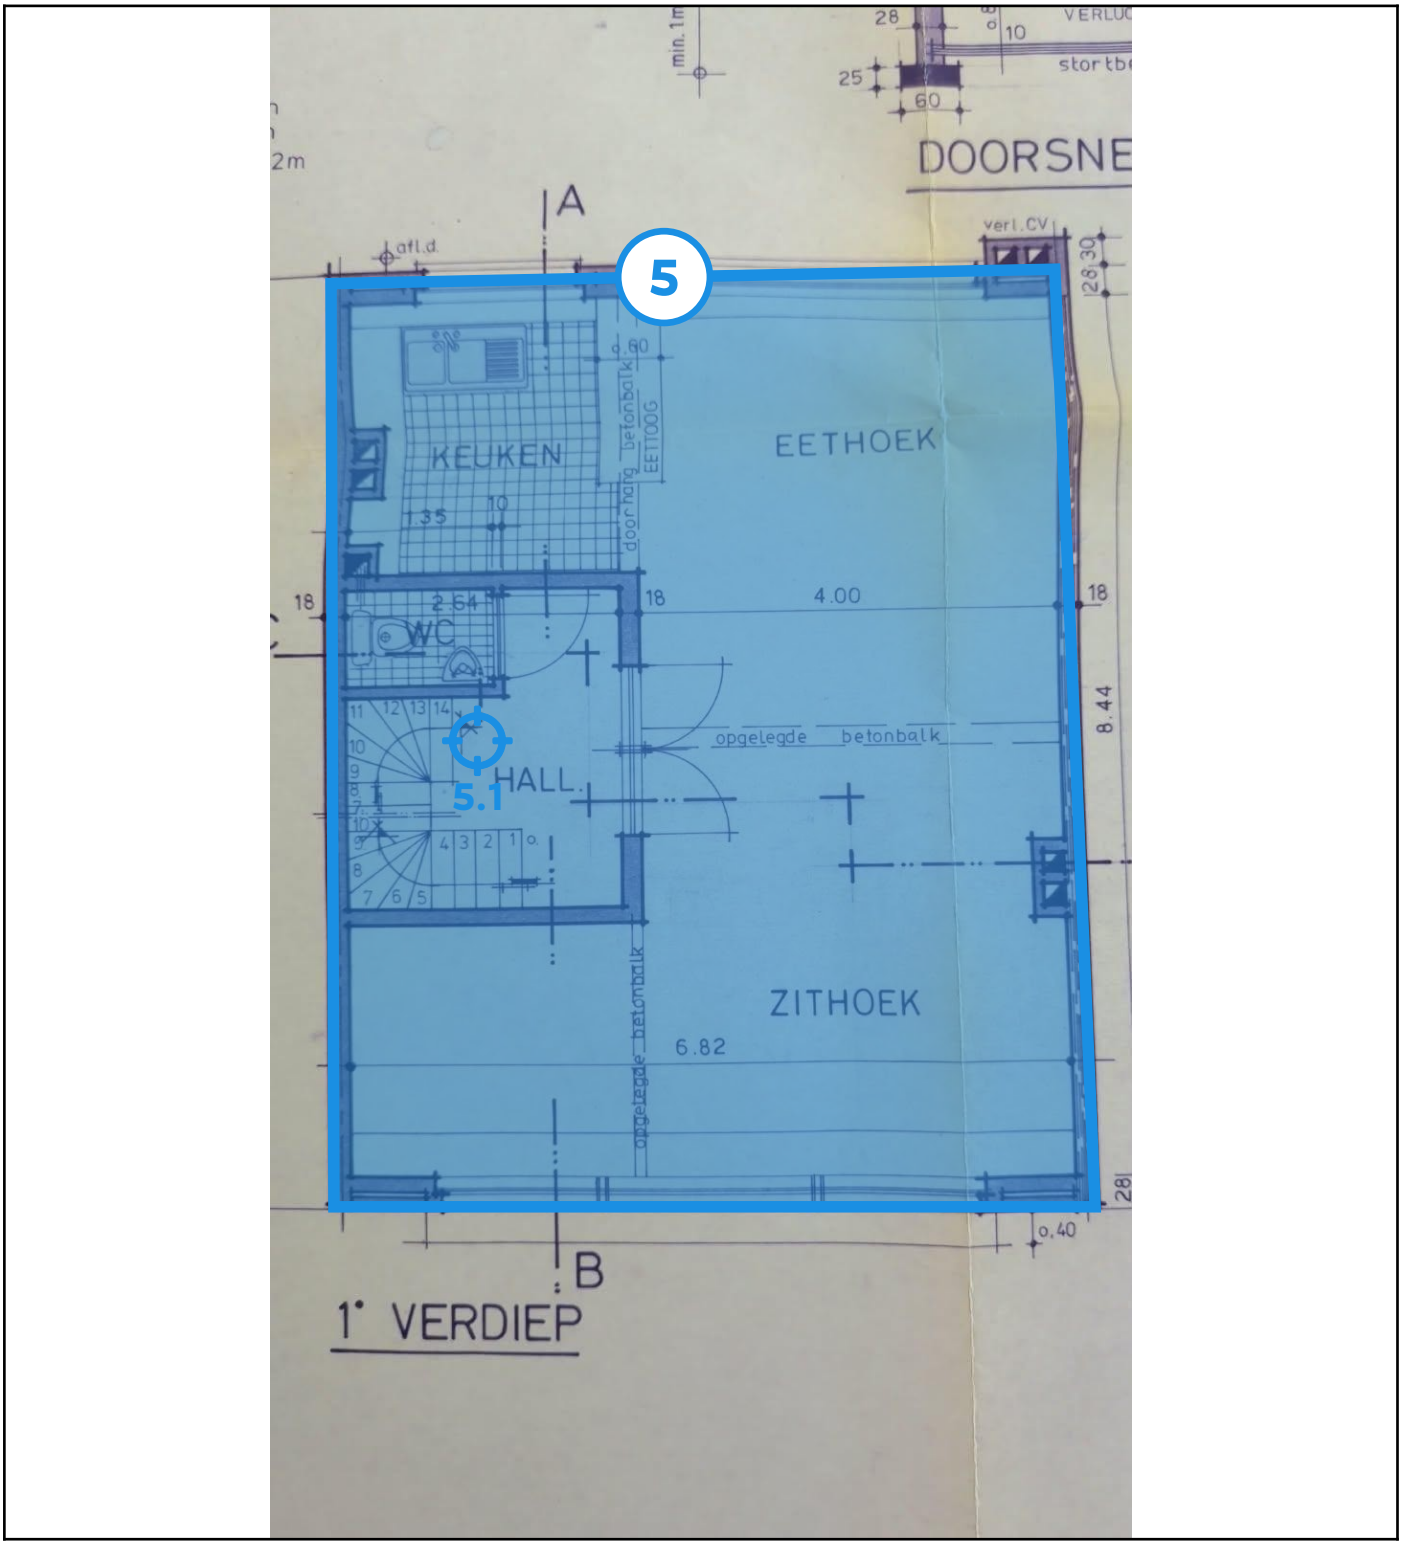
Plan 1.4: Eerste verdiep kopie

Beschrijving	Type	Actie
2. Dorpels type massal	Asbestmateriaal	Zorgvuldig beheren

4. Pleisterwerk wanden	Geen asbest	-
4.1 Code: mm01	Mengmonster	-

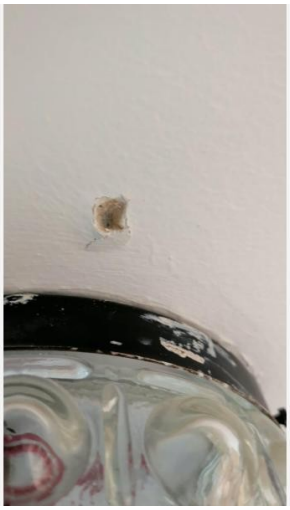
Fiche 5: Pleisterwerk plafonds

Geen asbest

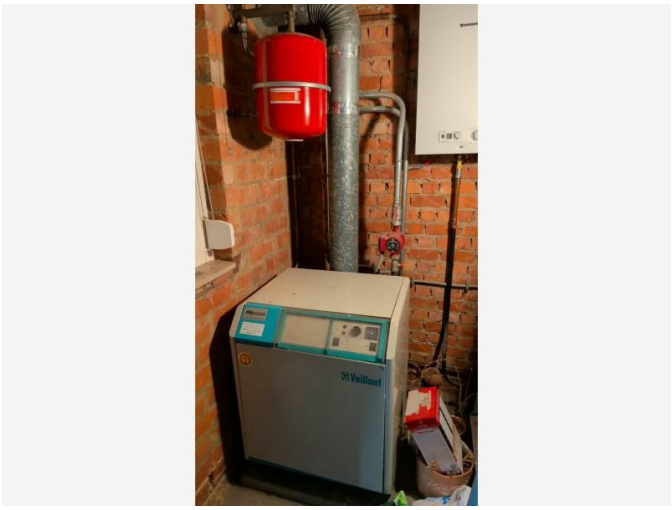
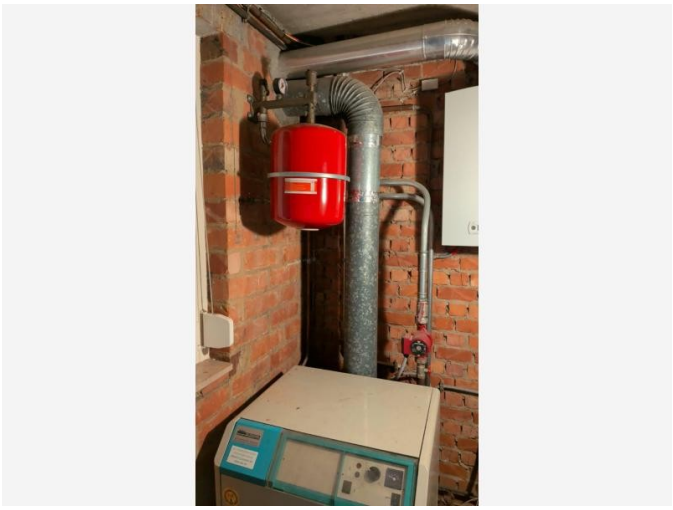
Beschrijving	Notitie	Terug te vinden op plannen
Fiche 8: CV-ketel (niet verdacht)	De CV-ketel (dichtingen, isolerend materiaal) is niet asbestverdacht.	Plan 1.1: Gelijkvloers

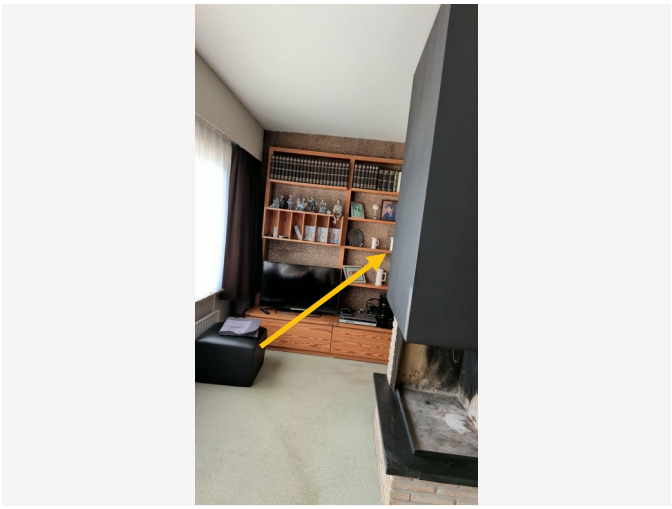
Beschrijving	Notitie	Terug te vinden op plannen
Fiche 9: Rookgaskanalen - niet waarneembaar	De rookgaskanalen zijn niet waarneembaar noch vast te stellen. Mogelijks is dit via het dak inspecteerbaar,	-
