Asbestinventarisattest

Herentalsebaan 749, 2160 Wommelgem

Attestnummer : **20261104-000558.000**
Uitgegeven op : **04.11.2026**
Geldig tot : **04.11.2036**

Asbestveilig (maar niet asbestvrij)

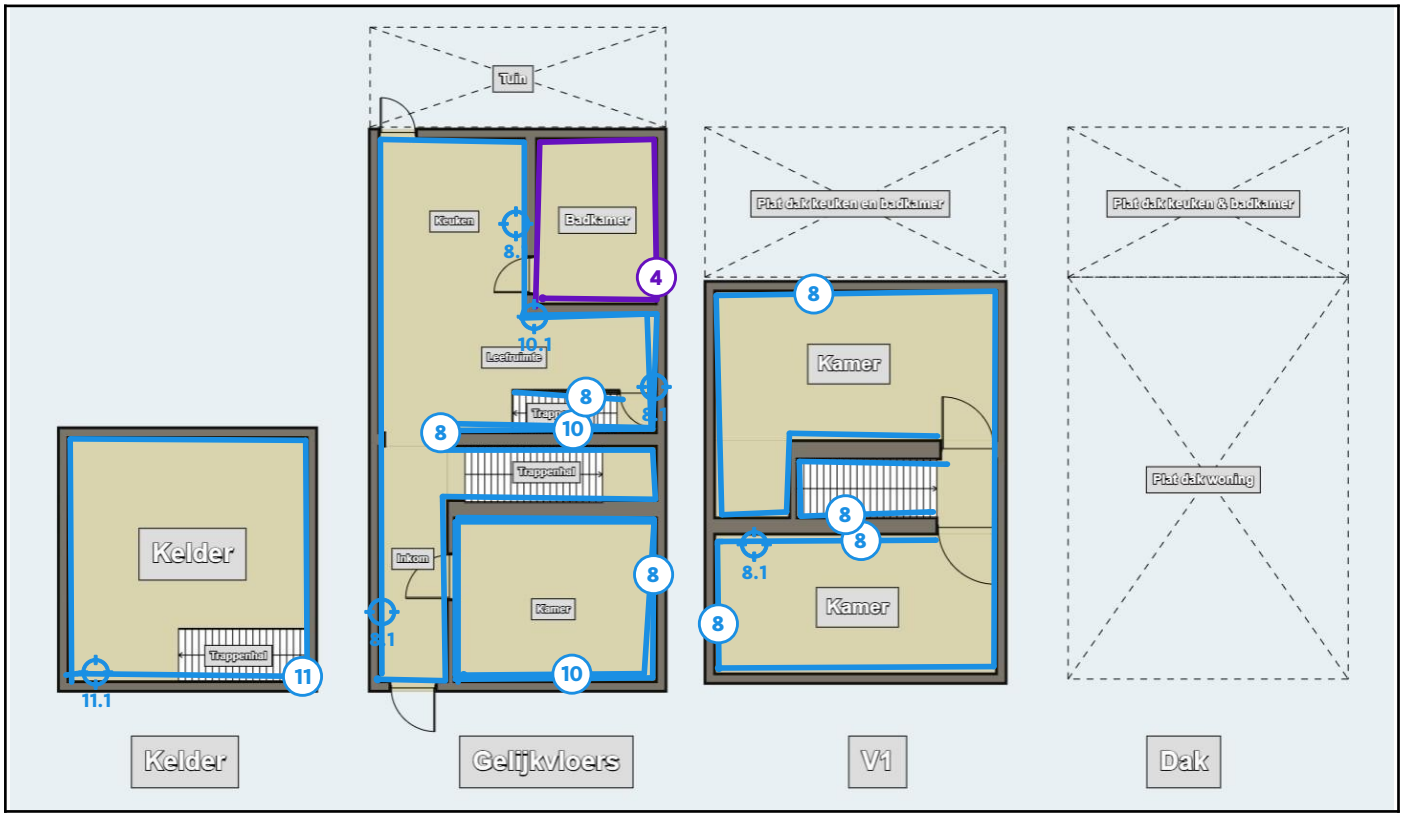
Plan 1.1: Muren

Beschrijving	Type	Actie
4. Faiencetegels (lijm) - Niet waar te nemen	Advies	-
8. Pleisterwerk wanden	Geen asbest	-
8.1 Code: mm01	Mengmonster	-
10. Plint	Geen asbest	-
10.1 Code: mm09: Plint	Puntmonster	-
11. Cementen smeerlaag binnen	Geen asbest	-
11.1 Code: mm03: cementerig kelder	Puntmonster	-

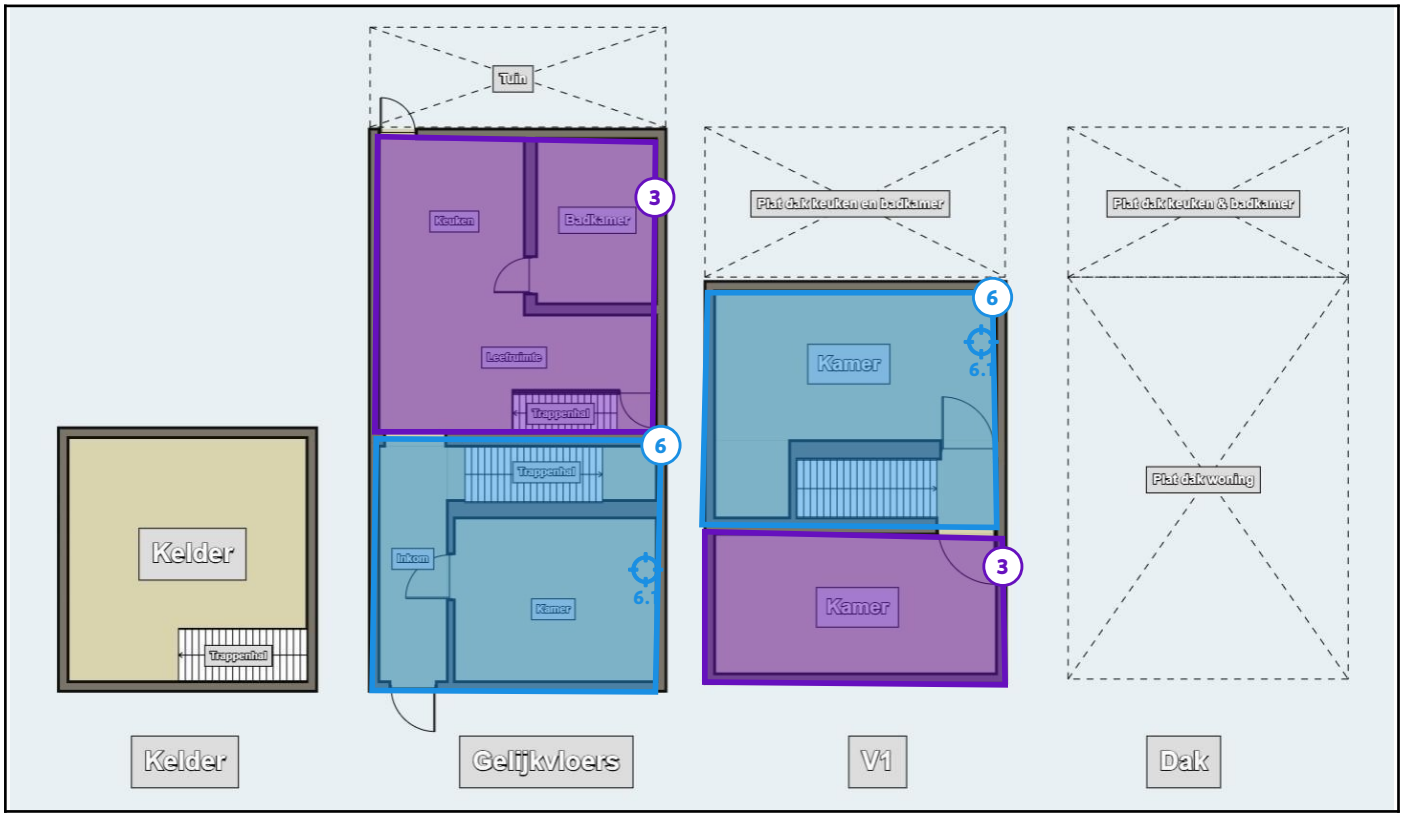
Plan 1.2: Plafonds

Beschrijving	Type	Actie
3. Plafonds bestaande uit voorzetpanelen	Advies	-
6. Pleisterwerk plafonds	Geen asbest	-
6.1 Code: mm02	Mengmonster	-

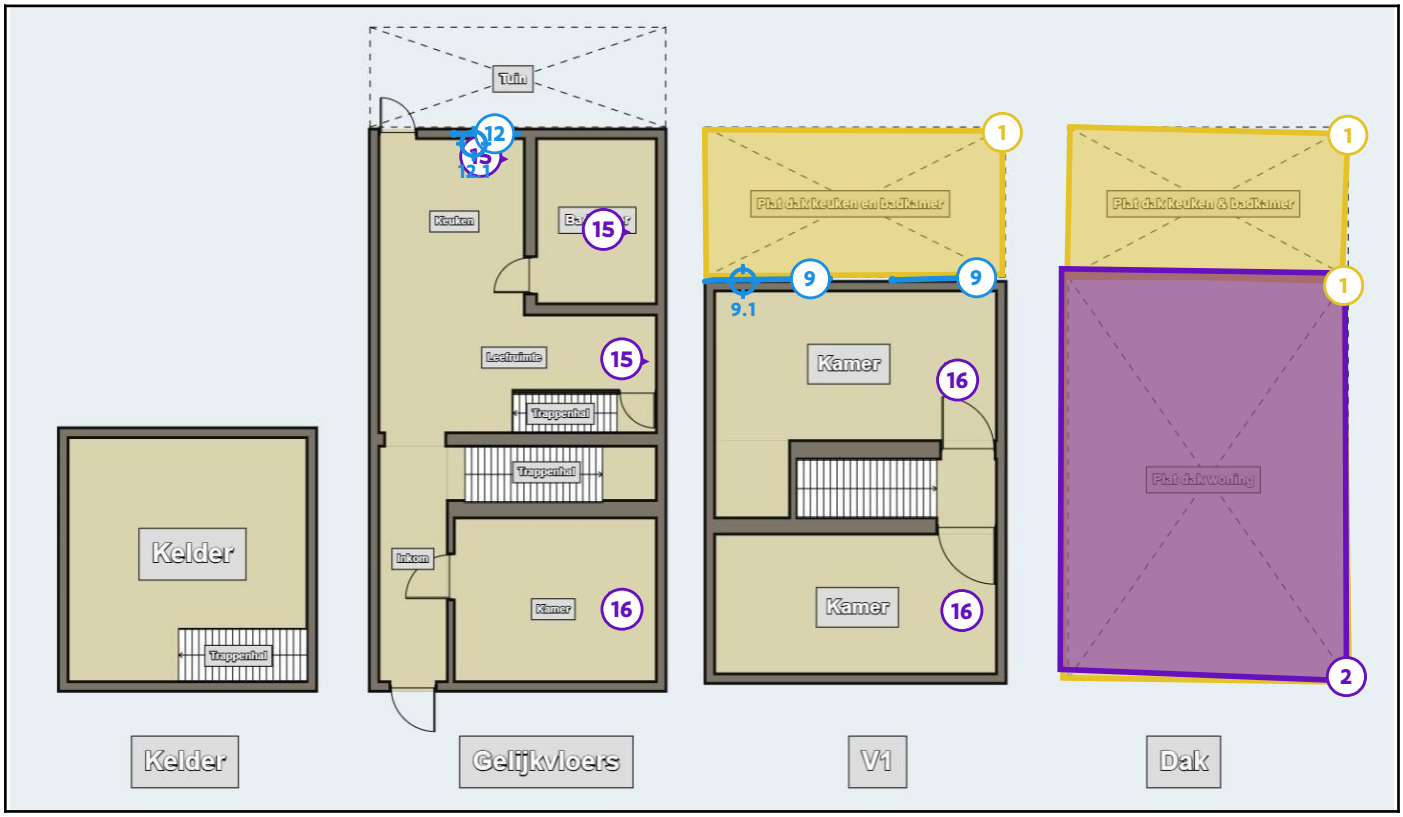
Plan 1.3: Andere materialen

Beschrijving	Type	Actie
1. Roofing	Asbestmateriaal	Zorgvuldig beheren
2. Dak (beperking)	Beperking	-
9. Mastiek buitenraam V1	Geen asbest	-
9.1 Code: mm05: mastiek buitenraam V1	Puntmonster	-
12. Coating spoelbak	Geen asbest	-
12.1 Code: mm04: coating spoelbak	Puntmonster	-
15. Rookgaskanaal (niet verdacht)	Overige ruimte of materiaal	-
16. Rookgaskanalen - niet waarneembaar	Overige ruimte of materiaal	-

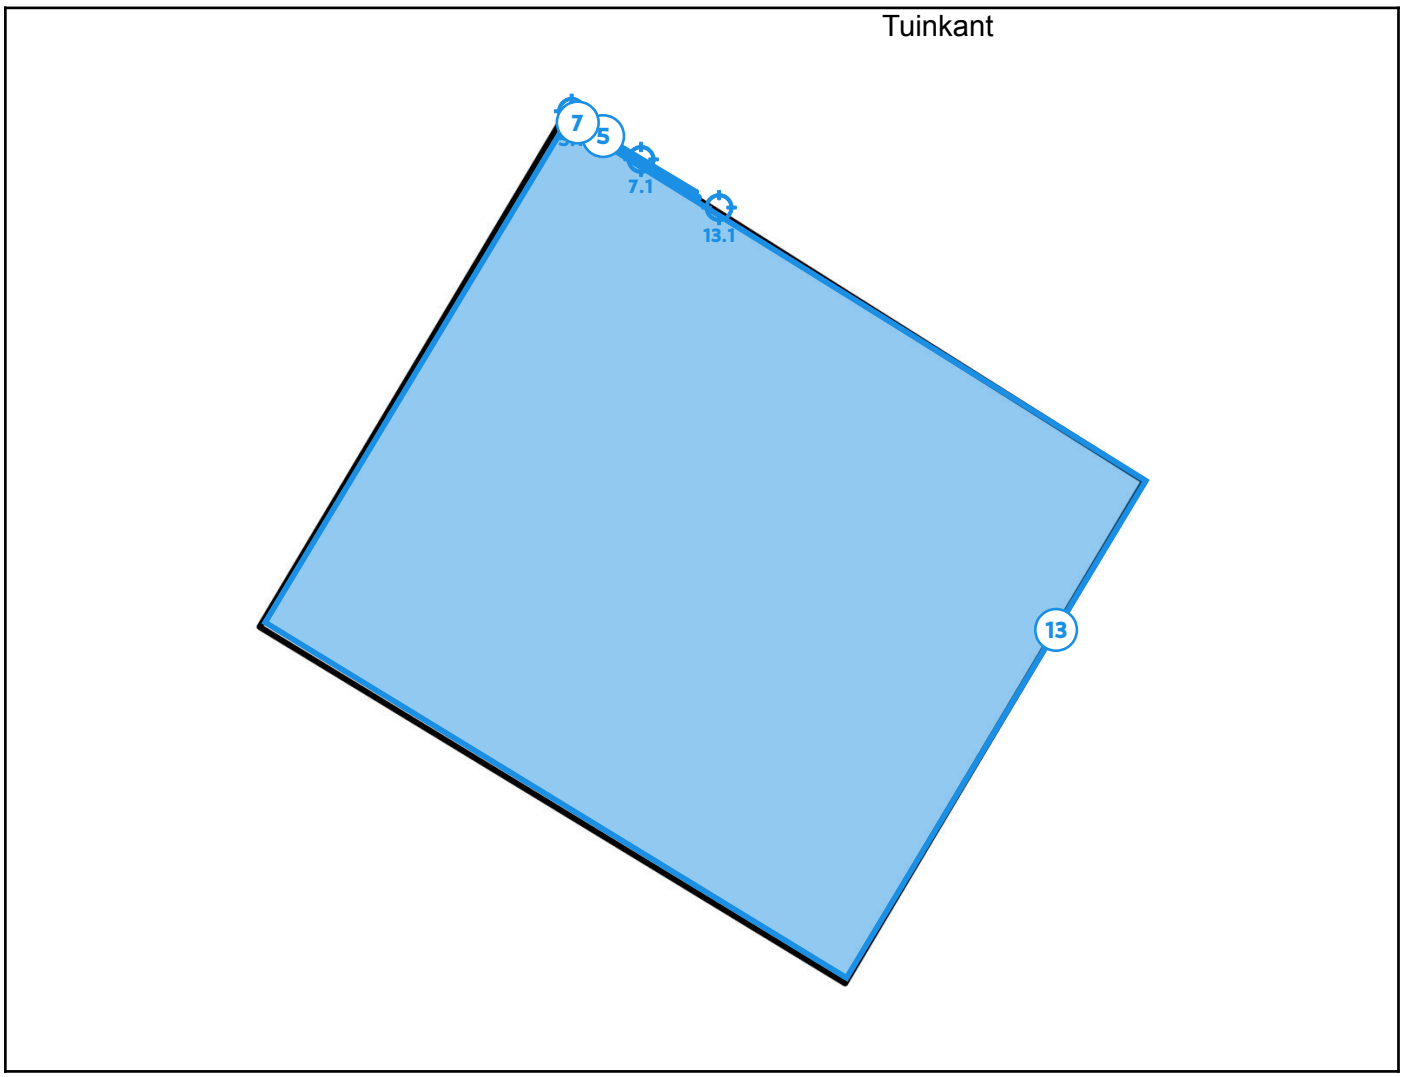
Plan 2.2: Tuinhuis dak

Beschrijving	Type	Actie
5. Mastiek rond deurkader tuinhuis	Geen asbest	-
5.1 Code: mm05: mastiek rond deurkader	Puntmonster	-
7. Mastiek tuinhuis tussen glas en kader	Geen asbest	-
7.1 Code: mm06: mastiek tussen glas en kader	Puntmonster	-
13. Roofing tuinhuis	Geen asbest	-
13.1 Code: mm07: roofing tuinhuis	Puntmonster	-

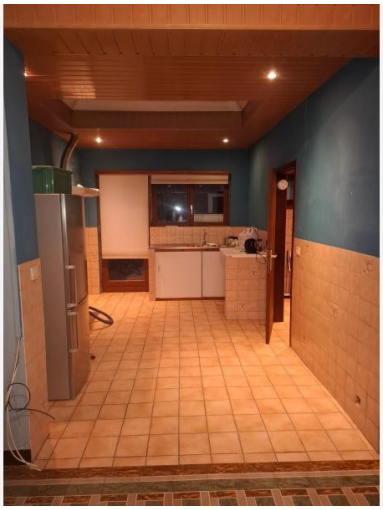
Fiche 3: Plafonds bestaande uit voorzetpanelen

Informatie over een niet-asbestverdacht materiaal

Basis voor advies	De asbestdeskundige beoordeelt het materiaal als niet-asbestverdacht.
Primaire drager	Plafond

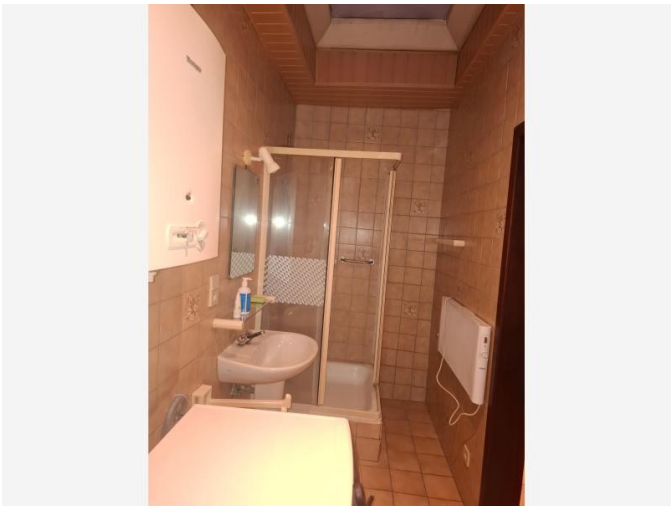
Fiche 4: Faiencetegels (lijm) - Niet waar te nemen

Informatie over een materiaal dat de asbestdeskundige niet kan waarnemen of vaststellen

Basis voor advies	Beoordeling op basis van expertise, zonder een vaststelling door de asbestdeskundige.

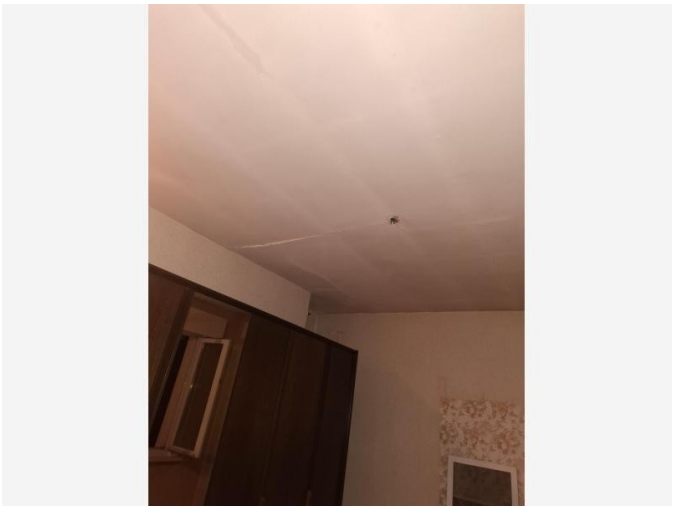
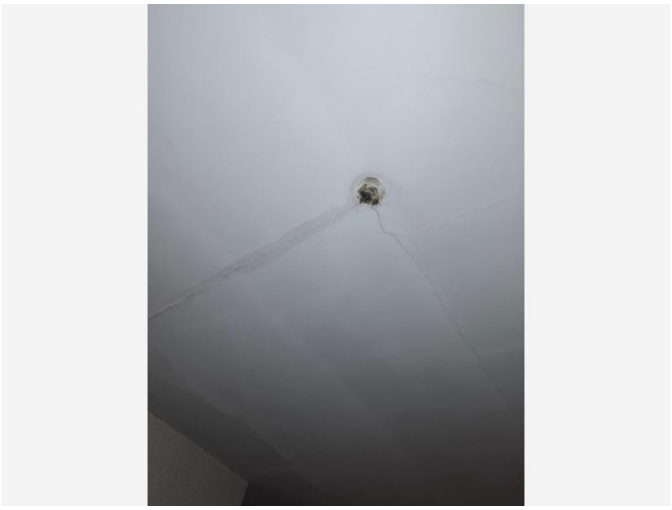
Fiche 6: Pleisterwerk plafonds

Geen asbest

#	Type	Referentie	Resultaat
6.1	Mengmonster	mm02	Geen asbest

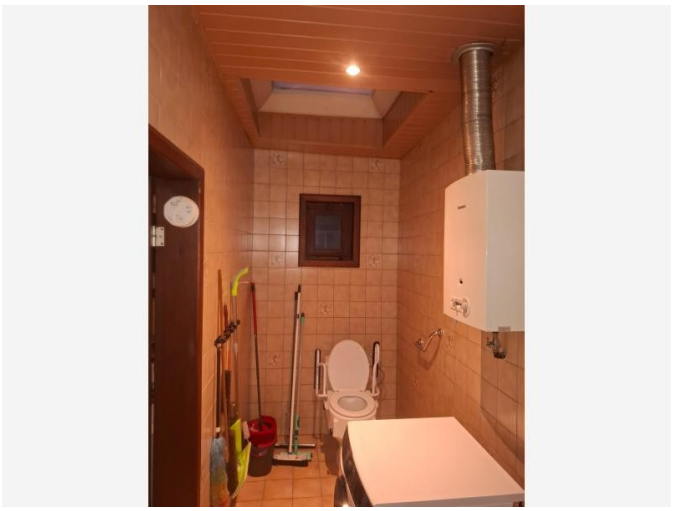
Beschrijving	Notitie	Terug te vinden op plannen
Fiche 14: CV-ketel (niet verdacht)	De CV-ketel (dichtingen, isolerend materiaal) is niet asbestverdacht.	-
Fiche 15: Rookgaskanaal (niet verdacht)	Het rookgaskanaal is niet-asbestverdacht.	Plan 1.3: Andere materialen

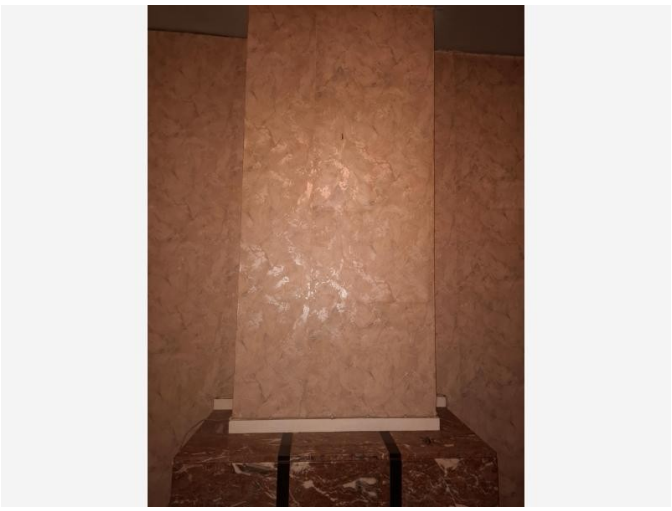
Beschrijving	Notitie	Terug te vinden op plannen
Fiche 16: Rookgaskanalen - niet waarneembaar	De rookgaskanalen zijn niet waarneembaar noch vast te stellen. Mogelijks is dit via het dak inspecteerbaar, maar de deur daarnaartoe is slotvast. Twee pogingen gedaan, geen sleutel aanwezig.	Plan 1.3: Andere materialen
