Asbestinventarisattest

Fruithoflaan 86/501, 2600 Antwerpen

Attestnummer : **20261106-000340.000**
Uitgegeven op : **06.11.2026**
Geldig tot : **06.11.2036**

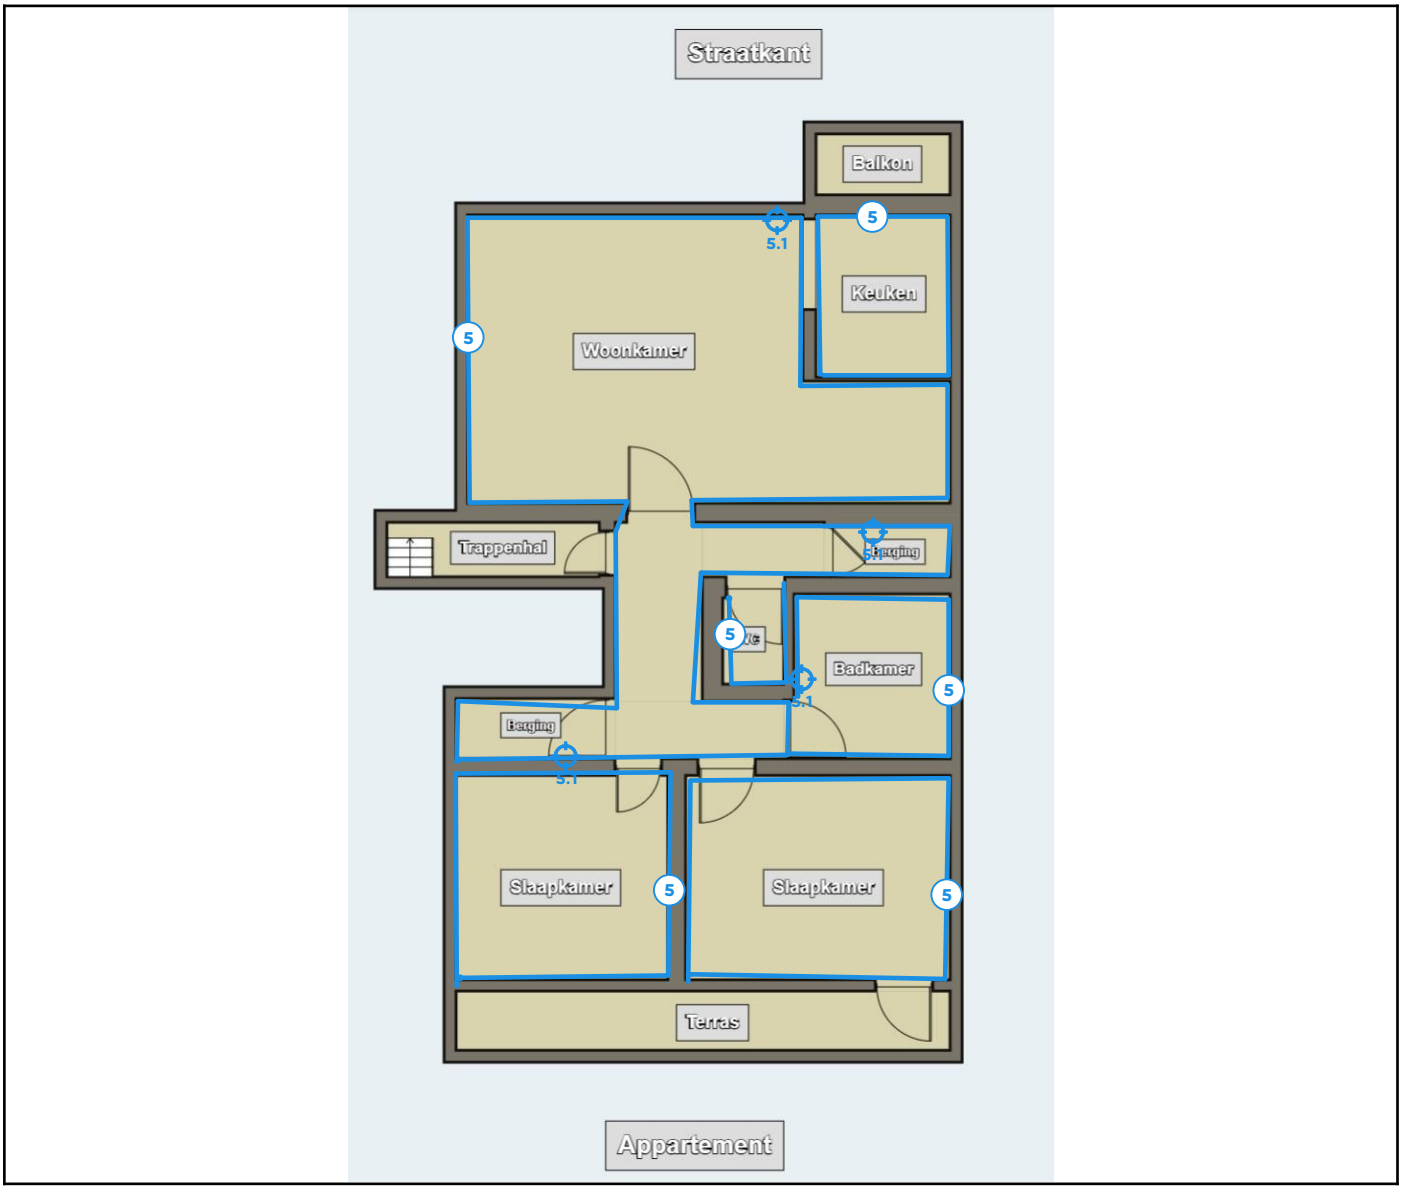
Plan 1.3: Appartement - muren

Beschrijving	Type	Actie
5. Pleisterwerk wanden	Geen asbest	-
5.1 Code: mm01	Mengmonster	-

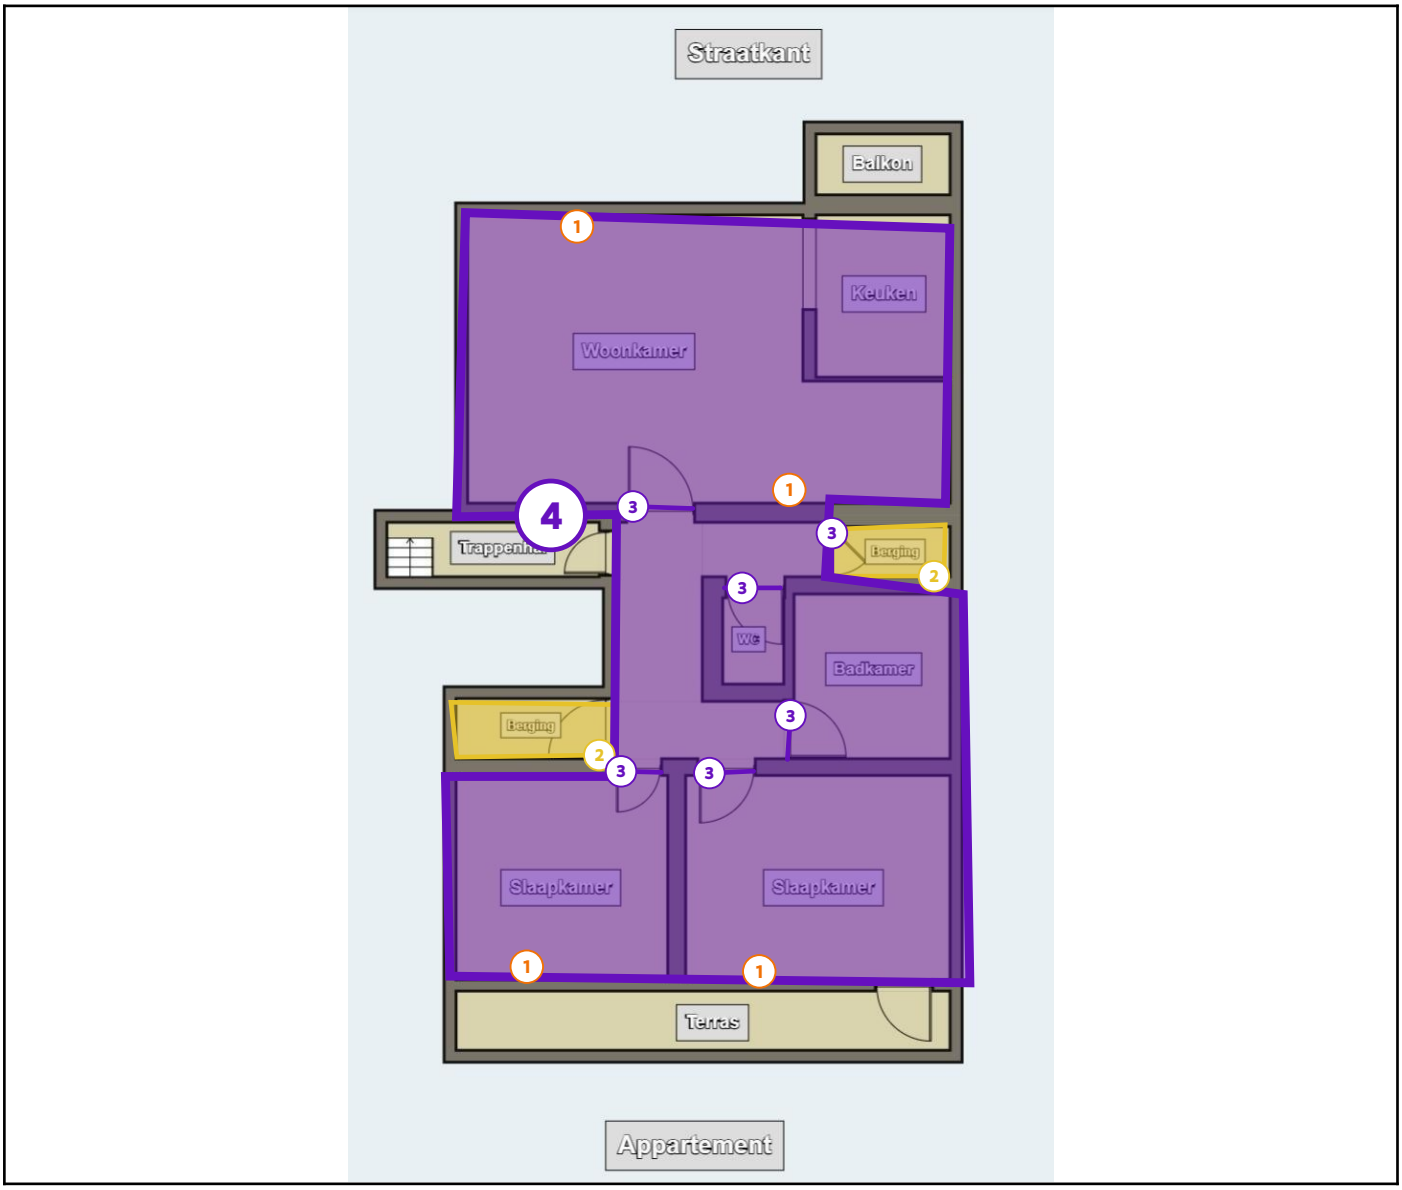
Plan 1.5: Appartement - Andere materialen

Beschrijving	Type	Actie
1. Pakking radiatoren	Asbestmateriaal	Verwijderen
2. Vinyltegels (+ lijm)	Asbestmateriaal	Zorgvuldig beheren
3. Dorpels (niet-asbestverdacht)	Advies	-
4. Vloeren	Advies	-

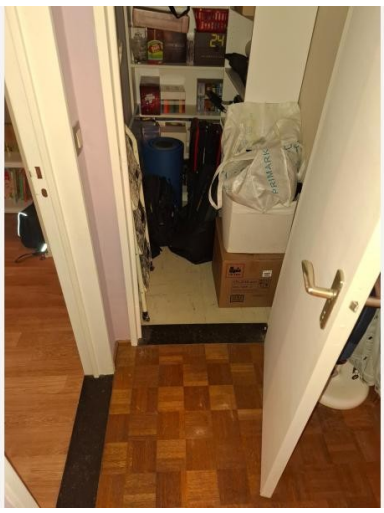
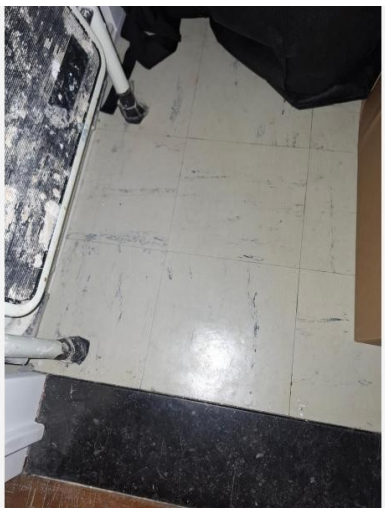
Fiche 2: Vinyltegels (+ lijm)

Asbestmateriaal

Het asbestmateriaal valt onder de mijlpaal van 2040.

Eindbeoordeling materiaalrisico	Zeer laag materiaalrisico en/of zeer lage kans op vezelvrijgave

Gebondenheid	Categorie 1: hechtgebonden in oorsprong
Asbestsoort (vezeltype)	Alleen chrysotiel aanwezig
Asbestconcentratie	Laag (< 50%)
Afschermingsgraad van het gehele materiaal	Geheel of deels vrij aan de binnenlucht, maar geen contact met binnenluchtstromen
Toestand van het materiaal	Onbeschadigd, niet verweerd

Beschrijving	Vinyltegels (+ lijm)
Omgeving	Binnen
Primaire drager	Vloer
Asbestmateriaal	Prefab - afwerking - Tegel
Bindmiddel van asbestmateriaal	Cement
Gebondenheid op basis van bindmiddel	Hecht
Hoeveelheid (oppervlakte - dikte - aantal)	• 4,00 m^2 - 1,00 cm - 2 stuks
Totaal volume	0,08 m^3
Eenvoudig bereikbaar	Ja
Bevestigingswijze	• Verlijmd, ingegoten, versmeerd
Identificatiemethode	De asbestdeskundige beoordeelt het materiaal als asbestverdacht en dus asbesthoudend, en dit zonder monstername. Motivatie: De monstername brengt andere schade aan dan schade die inherent is aan de monstername.
Destructieve handeling voor identificatie	Nee
Opmerking	De hoeveelheid is een zo nauwkeurig mogelijke opmeting. Hieraan kunnen evenwel geen rechten worden ontleend. In beide bergingen van de woning heb je een vinyl vloerlaag die volledig intact is. Deze vloervlaag is asbestverdacht en hoogstwaarschijnlijk bevat deze ook asbesthoudende lijm.

- Zorg voor een veilig beheer. Vermijd het beschadigen van het asbestmateriaal. Controleer de toestand jaarlijks op wijzigingen.

- Hermetische zone (erkend asbestverwijderaar)
  Deze toepassing kan enkel door een erkende asbestverwijderaar via de methodiek van hermetische zone verwijderd worden omdat verwijdering via de methodiek van eenvoudige handelingen en/of couveusezakmethode niet mogelijk is; en er automatisch een verhoogd risico op vrijgave van asbestvezels (max. concentratie 0,01 vezels/cm - CODEX Art. VI.3-54) ontstaat. (Bron: CODEX - Art. VI.3-61.- par 1.)

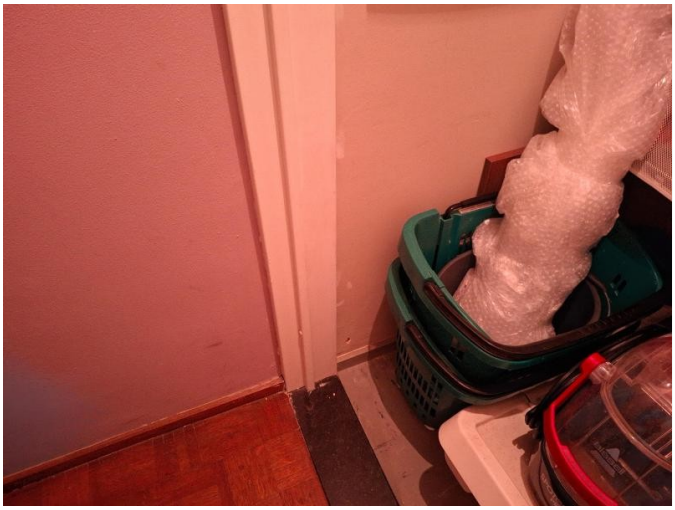
Fiche 5: Pleisterwerk wanden

Geen asbest

#	Type	Referentie	Resultaat
5.1	Mengmonster	mm01	Geen asbest

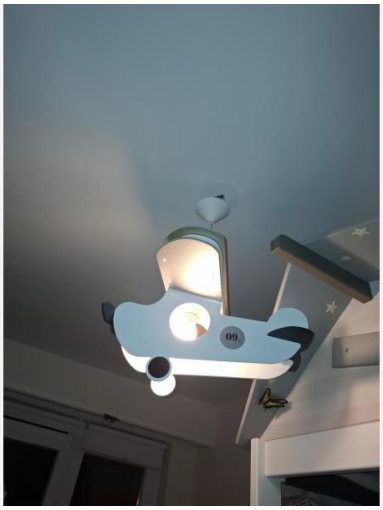
Fiche 6: Pleisterwerk plafonds

Geen asbest

#	Type	Referentie	Resultaat
6.1	Mengmonster	mm02	Geen asbest
