Asbestinventarisatetest

Borsbeeksesteenweg 8, 2100 Antwerpen

Attestnummer : 20260522-000300.000

Uitgegeven op : 22.05.2026

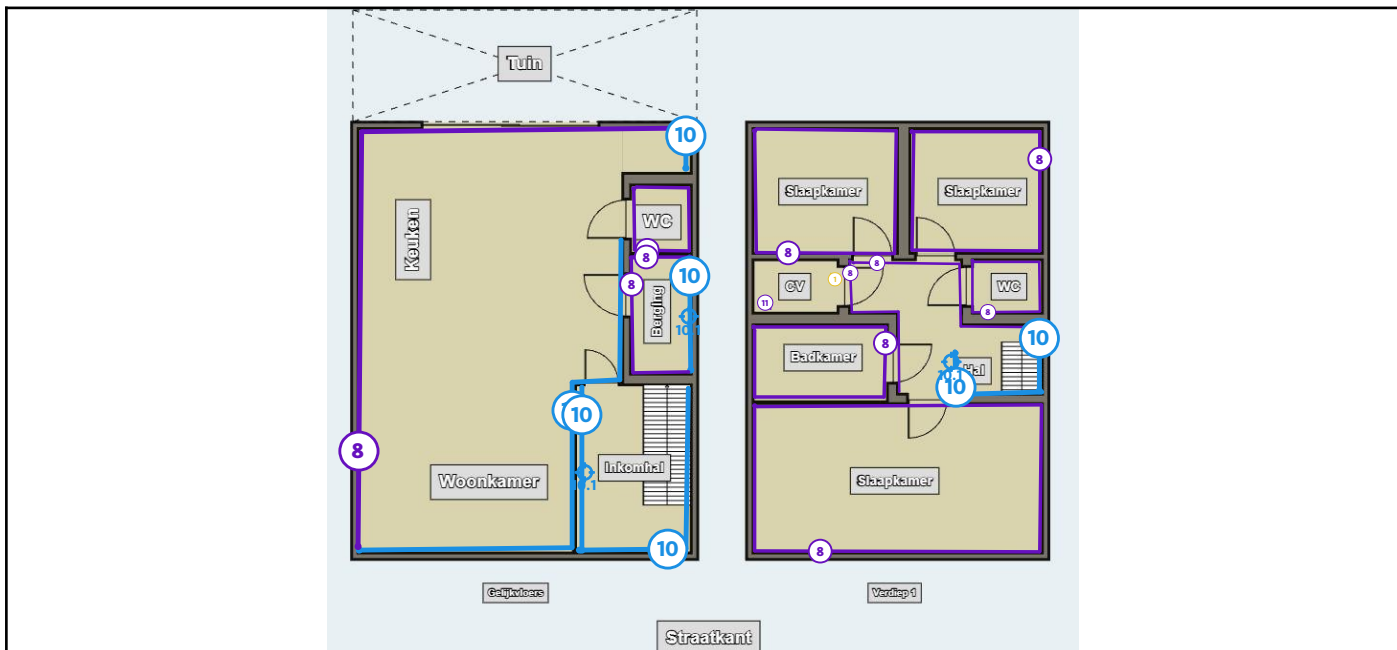
Plan 1.1: Muren

Beschrijving	Type	Actie
1. Bakeliet schakelaars/stopcontacten	Asbestmateriaal	Zorgvuldig beheren
8. Plafonds en muren bestaande uit voorzetpanelen	Advies	-
10. Pleisterwerk wanden	Geen asbest	-
10.1 Code: mm01	Mengmonster	-
11. CV-ketel (niet verdacht)	Overige ruimte of materiaal	-

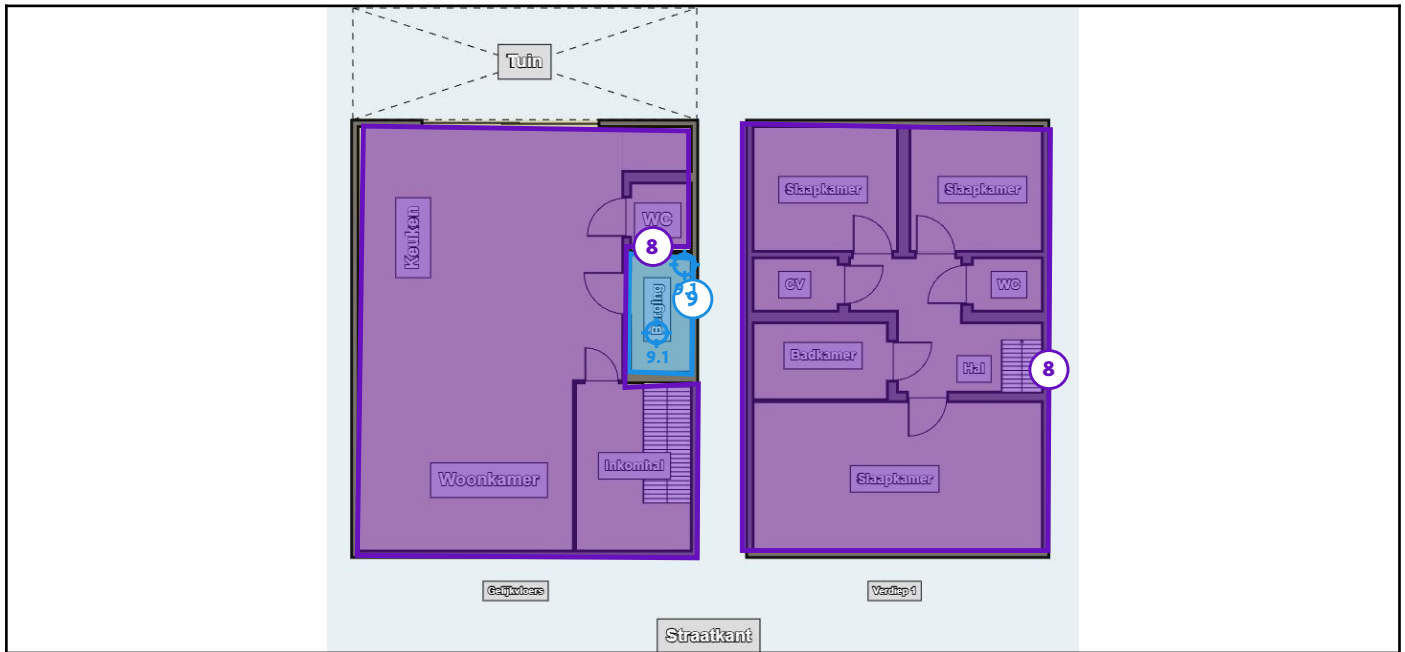
Plan 1.2: Plafonds

Beschrijving	Type	Actie
8. Plafonds en muren bestaande uit voorzetpanelen	Advies	-
9. Pleisterwerk plafonds	Geen asbest	-
9.1 Code: mm02	Mengmonster	-

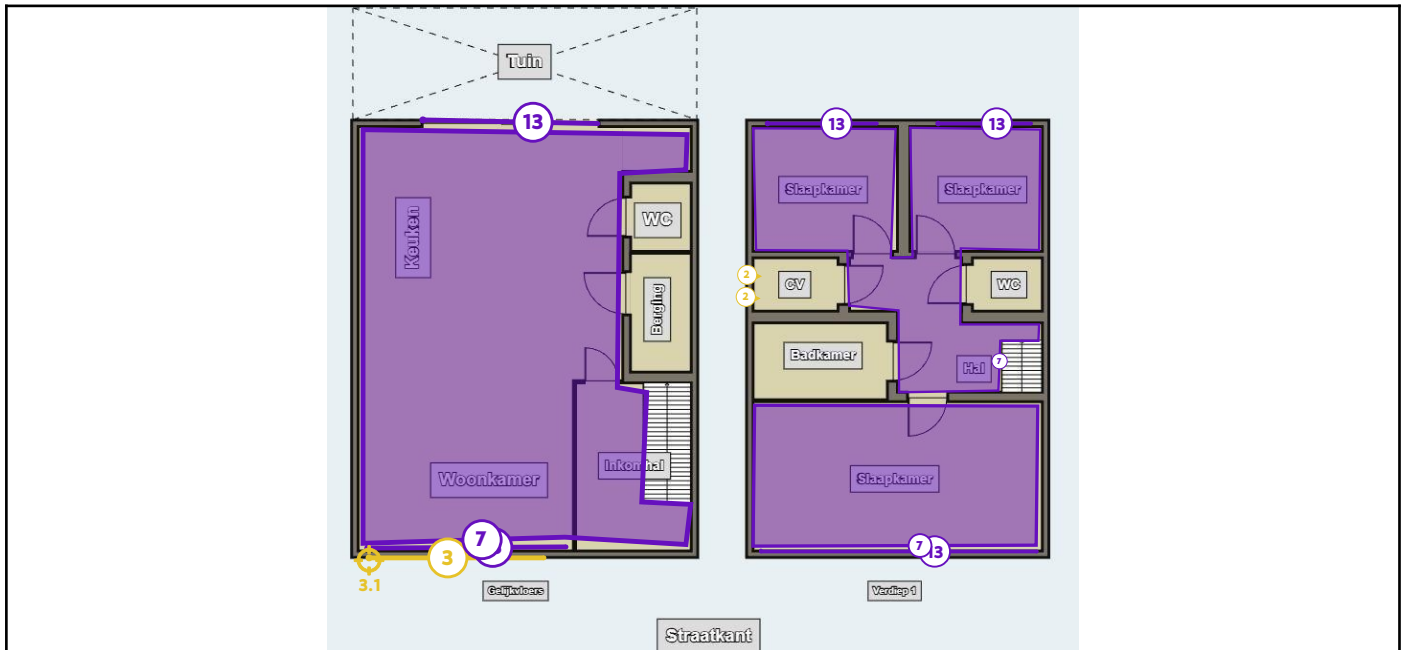
Plan 1.3: Andere materialen

Beschrijving	Type	Actie
2. Cementbuizen	Asbestmateriaal	Zorgvuldig beheren
3. Vensterbank in AC	Asbestmateriaal	Zorgvuldig beheren
3.1 Code: mm03: Tablet in AC	Puntmonster	-
7. Vloeren (niet asbestverdacht)	Advies	-
13. Mastiek (niet aanwezig)	Overige ruimte of materiaal	-

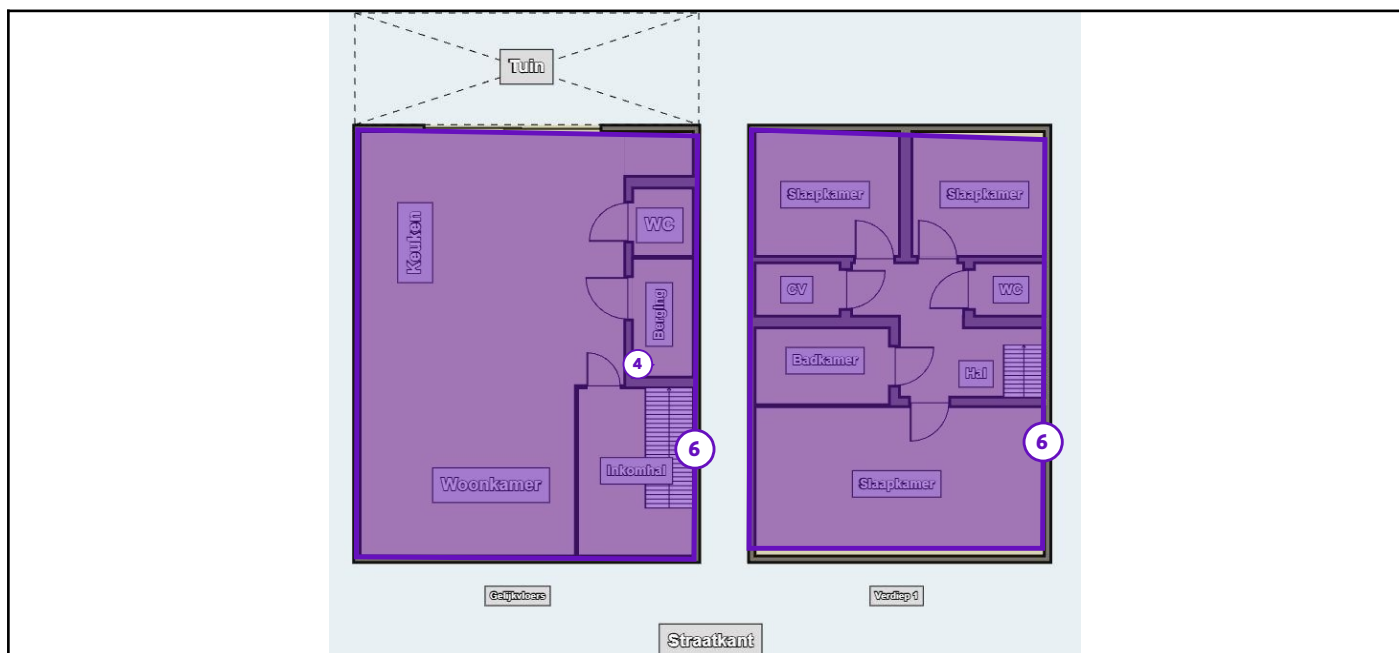
Plan 1.4: Andere materialen 1

Beschrijving	Type	Actie
4. Kruipkelder	Beperking	-
6. Totaalrenovatie	Advies	-

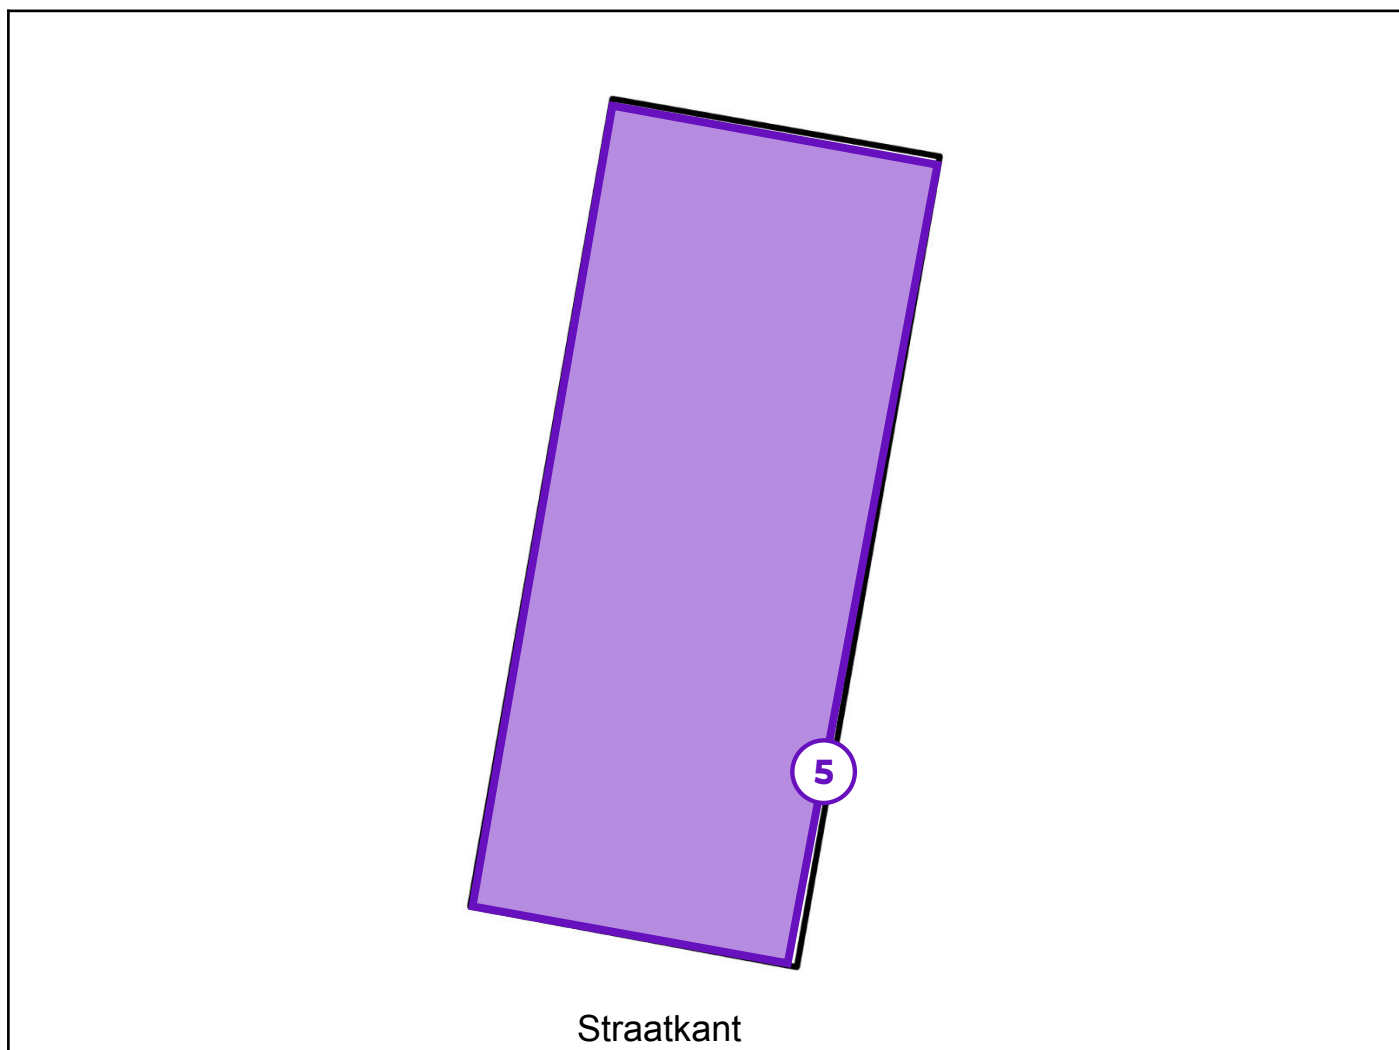
Plan 1.5: Dakenplan

Beschrijving	Type	Actie
5. Dak (beperking)	Beperking	-
